Regolamento Urbanistico

ALLEGATO A3

SCHEMATURA DEL PATRIMONIO EDILIZIO ESISTENTE EXTRAURBANO

marzo 2014

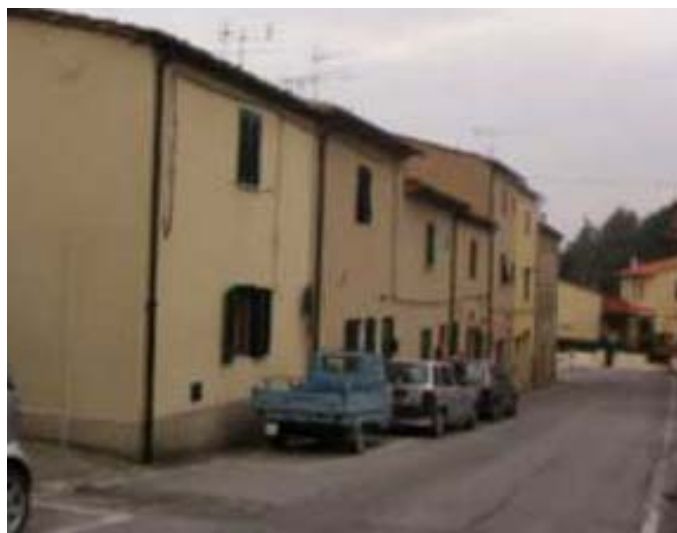
Tipo edilizio : linea / schiera
Datazione : presente al 1905
Uso prevalente: Residenza
Uso Piano terra: Residenza e spazi di supporto
Note : ampliamenti di epoca recente nella parte tergale
Stato di conservazione: Buono, nessun degrado

Complesso costituito da più unità immobiliari individualmente riconoscibili e aggregate sia in linea sia a schiera costituenti un unico corpo su due e tre piani fuori terra con altezze di gronda e di interpiano diverse dovute all'andamento in declivio della strada su cui si attesta, che genera uno sfalsamento dei piani di fabbrica. Il fabbricato ha sviluppo longitudinale, con coperture a doppia falda, l'accesso ai piani superiori è consentito da scala interna dritta a più rampe, in facciata non presenta elementi di particolare interesse tipologico o architettonico, la sua caratterizzazione risiede nell'impianto morfologico di origine in quanto posto con il fronte principale direttamente lungo via Roma, strada che nel suo immediato proseguo risulta la direttrice di sviluppo del nucleo antico.

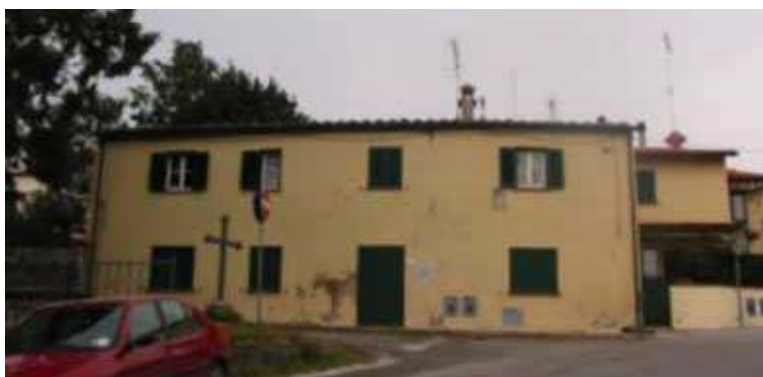
COMPARTO **706**
 NUM.EDIFICIO **706/01**
 Rif. Fotografico QC-PS BN 22

Tipo edilizio : linea
Datazione : presente al 1905
Uso prevalente: Residenza
Uso Piano terra: Residenza

*Stato di
 conservazione:* Medio, degrado
 delle finiture

Edificio singolo in linea su due piani fuori terra, posto su terreno in leggerissimo declivio senza sfalsamento dei piani di fabbrica, con copertura a doppia falda l'accesso al piano superiore è consentito da scala interna. Il fabbricato ha sviluppo longitudinale e conserva caratteristiche formali originarie quali l'allineamento e la dimensione delle aperture, non presenta elementi di particolare interesse tipologico o architettonico, la sua caratterizzazione risiede nell'impianto morfologico di origine lungo strada. La tipologia edilizia è una linea isolata a cui in epoca successiva, nella parte tergale, sono stati aggregati volumi di una nuova unità immobiliare, parzialmente visibili anche dal fronte strada, tale aggiunta consente comunque la lettura dell'impianto originario.

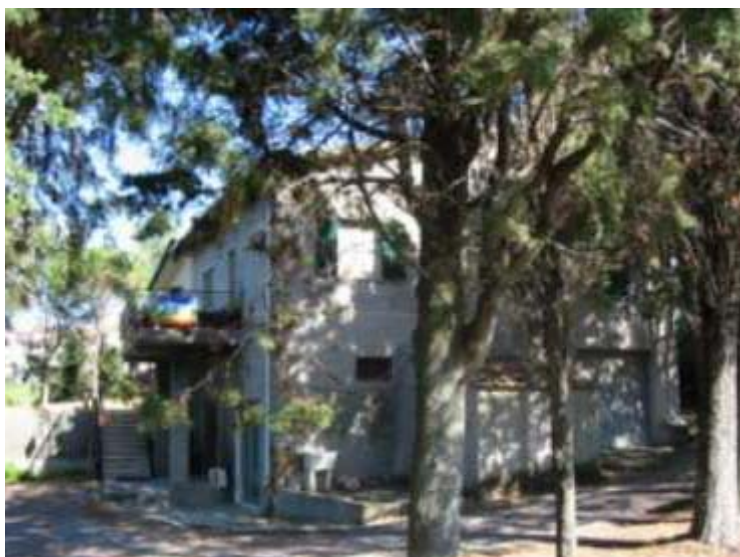
Tipo edilizio : edificio rurale ristrutturato
Datazione : presente al 1821
Uso prevalente: Residenza
Uso Piano terra: Residenza
Stato di conservazione: Buono, nessun degrado recentemente ristrutturato

Edificio aggregato su due piani fuori terra, posto su terreno piano a quota inferiore rispetto alla viabilità principale, con copertura a doppia falda l'accesso al piano superiore è consentito da scala interna. Il fabbricato costituisce il corpo tergale di maggior fabbricato in cui la parte frontale risulta di epoca successiva. Il corpo non presenta elementi di particolare interesse tipologico o architettonico, la sua caratterizzazione risiede nell'epoca di impianto risalente al 1821.

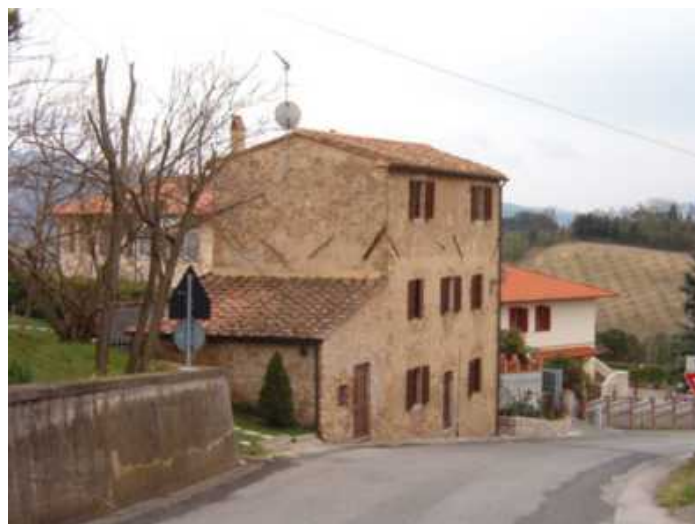
Tipo edilizio : edificio rurale ristrutturato
Datazione : presente al 1905
Uso prevalente: Residenza
Uso Piano terra: Residenza
Stato di conservazione: Buono, nessun degrado

Complesso costituito da un corpo longitudinale posto parallelamente alla strada su tre piani fuori terra a cui si affianca un corpo più piccolo ad un solo piano, l'andamento in declivio della strada su cui si attesta genera uno sfalsamento dei piani di fabbrica. La copertura è a capanna con manto in coppi e tegole a due falde per il corpo principale e ad una per il secondario. L'accesso ai piani superiori è consentito da scala interna dritta a più rampe. Il fabbricato conserva caratteristiche formali originarie quali l'allineamento e la dimensione delle aperture, i paramenti murari che sono stati trattati unitariamente lasciando la tessitura in pietra a vista con staffe anch'esse a vista nel solaio fra il primo e il secondo piano. Presenta elementi di interesse architettonico e tipologico in quanto la sua caratterizzazione risiede nel mantenimento dei caratteri di ruralità dell'intera unità.

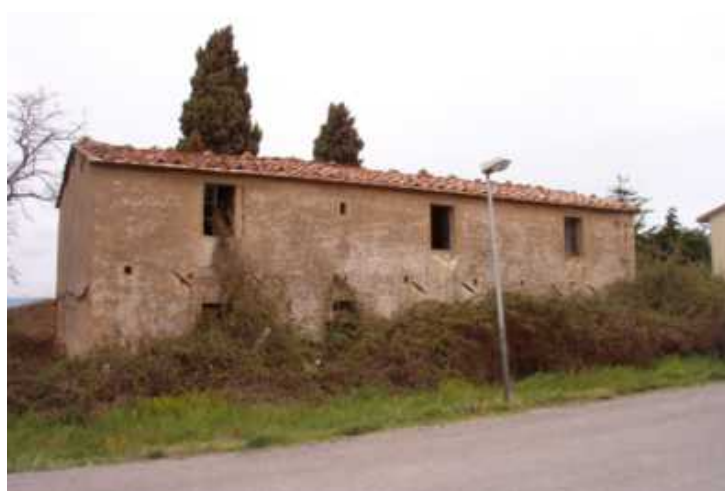
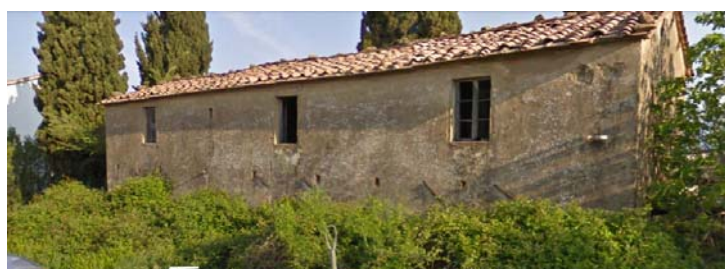
Tipo edilizio : edificio rurale
Datazione : presente al 1905
Uso prevalente: abbandonato
Uso Piano terra: abbandonato
Stato di conservazione: Cattivo, dissesti strutturali e degrado delle finiture

Edificio rurale costituito da due un solo corpo compatto, si sviluppa su due piani fuori terra ed è posto su terreno piano senza sfalsamento dei piani di fabbrica. L'edificio conserva caratteri testimoniali dell'impianto quali: il manto copertura, l'allineamento delle aperture e l'arretramento degli infissi rispetto alla muratura perimetrale. La copertura è a doppia falda in coppi e tegole e l'accesso principale al piano superiore è consentito da corpo scala interno. Il fabbricato si presenta oggi come rudere, la sua caratterizzazione risiede nel riconoscimento dei caratteri di ruralità .

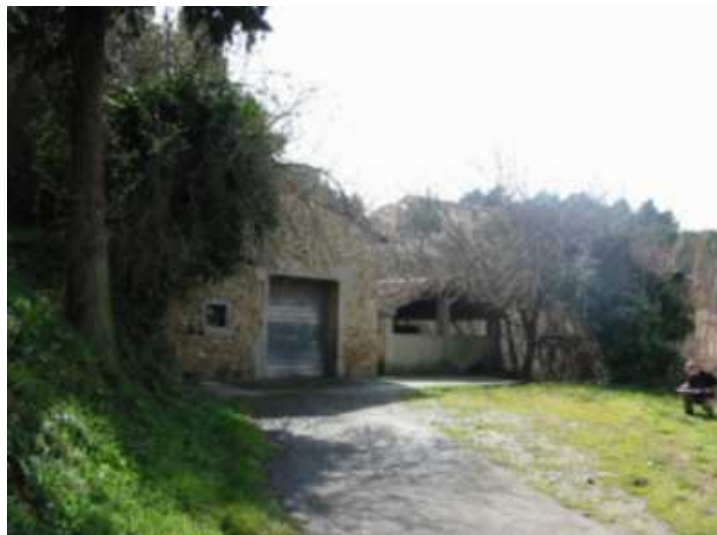
Stato di conservazione: Cattivo, dissesti strutturali e degrado delle finiture

Due annessi ad un solo piano fuori terra di proprietà comunale, uno con paramenti murari lasciati in pietra a vista originariamente ricovero per gli animali, l'altro intonacato.

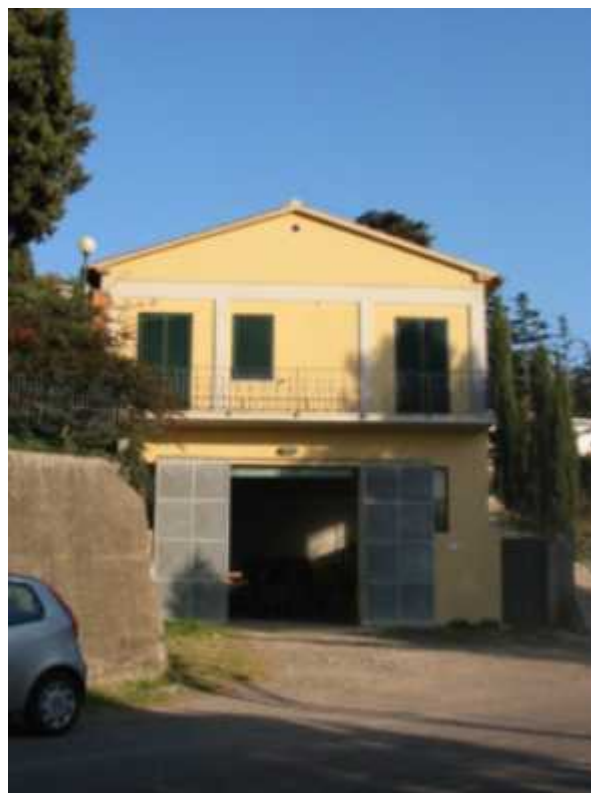
Stato di conservazione: Buono, nessun degrado

Fabbricato basso costituito da due un solo corpo longitudinale, si sviluppa su due piani fuori terra ed è posto su terreno in declivio con sfalsamento dei piani di fabbrica. La copertura è a capanna a due falde inclinate, i paramenti murari risultano intonacati, sulla facciata prospiciente la pubblica via è presente un terrazzo al piano primo di pari lunghezza del prospetto con fasce ornamentali in rilievo alle aperture a creare una sorta di timpano con il disegno delle falde, mentre il piano terra, usato a magazzino, presenta un portone scorrevole e una finestra. L'edificio non conserva i caratteri testimoniali dell'impianto.

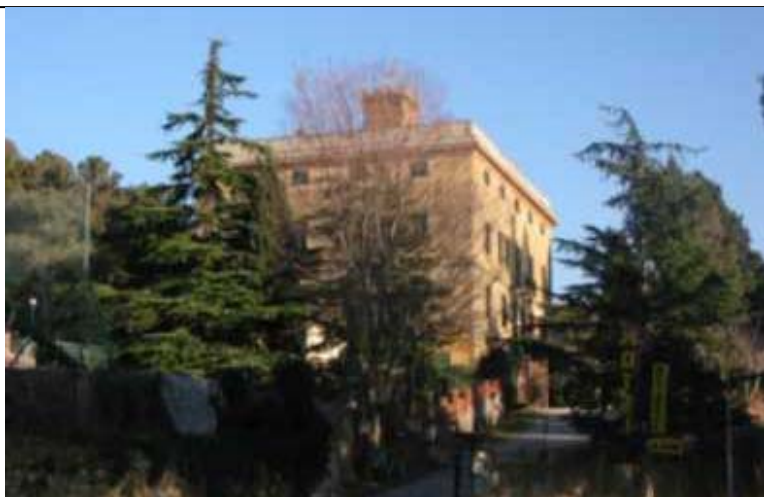
Stato di conservazione: Buono, nessun degrado

Villa isolata costituita da un unico corpo compatto su 4 piani fuori terra con copertura a falde di tipo tradizionale sormontata da torretta merlata, presenza di corpo scale esterno a più rampe dritte e scala interna ad anima. I paramenti murari sono intonacati con fasce decorative marcapiano, mensol e bugnati angolari, gronda sporgente in materiali tradizionali con decorazioni, allineamento e mantenimento di tutte le aperture originarie con tutti gli infissi di tipo tradizionale e al piano terra sono presenti portoni in legno. Il sottotetto è abitato ed il seminterrato è adibito a spazio di supporto per l'attività ricettiva. La Villa risulta sostanzialmente integra nella sua consistenza tipologica e architettonica sono presenti superfetazioni quali tettoie tamponate con vetrate ma nel complesso mantiene tutti i caratteri originari significativi a cui si aggiunge la valenza identitaria come elemento di riconoscibile nel paesaggio urbano e di riconoscibilità per la comunità.

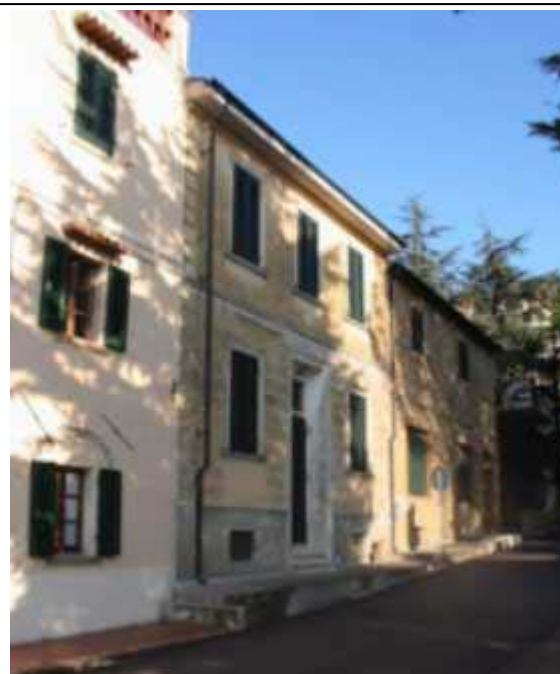
Tipo edilizio : schiera/linea
Datazione : presente al 1905
Uso prevalente: Residenza
Uso Piano terra: Residenza
*Stato di
 conservazione:* Medio, degrado delle finiture

Complesso costituito da più unità immobiliari individualmente riconoscibili e aggregate sia in linea sia a schiera costituenti un unico corpo su due e tre piani fuori terra con altezze di gronda e di interpiano diverse dovute all'andamento in leggero declivio della strada su cui si attesta, che genera uno sfalsamento dei piani di fabbrica. Il fabbricato ha sviluppo longitudinale, con coperture a doppia falda mentre l'ultima unità a torretta ha copertura piano a terrazza con parapetto, l'accesso ai piani superiori è consentito da scala dritta a più rampe. In facciata sono presenti fasce marcapiano, cornici e zoccolature bugnate fra loro in contrasto e privi di valore. La parte tergale è quella che ha subito maggiori alterazioni con l'inserimento di balconi e ampliamenti recenti. La caratterizzazione del complesso risiede nell'impianto morfologico di origine in quanto posto con il fronte principale direttamente lungo via Palestro, strada che nel suo immediato proseguo lambisce il nucleo antico.

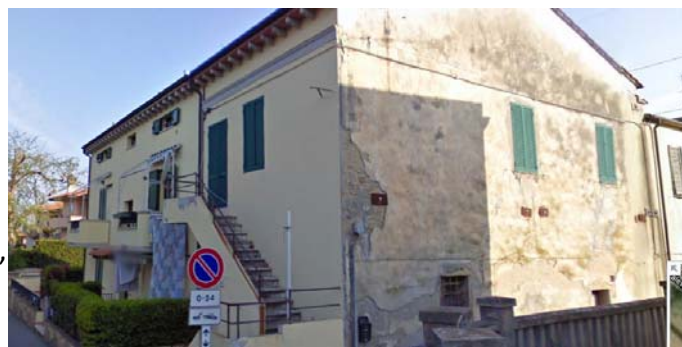
COMPARTO **724**
 NUM.EDIFICIO **724/05**
 Rif. Fotografico QC-PS AF 16

Tipo edilizio : palazzina
Datazione : presente al 1905
Uso prevalente: Residenza
Uso Piano terra: Residenza

Stato di conservazione: Buono, nessun degrado, ristrutturato nel 2003 vedi foto piccola

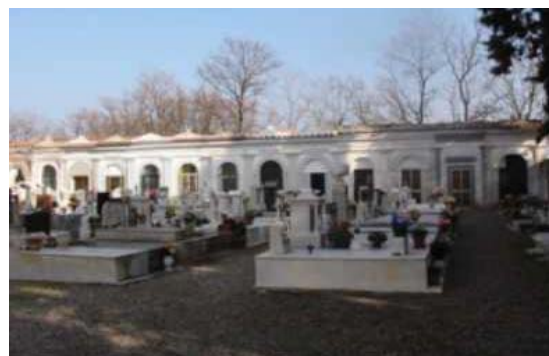
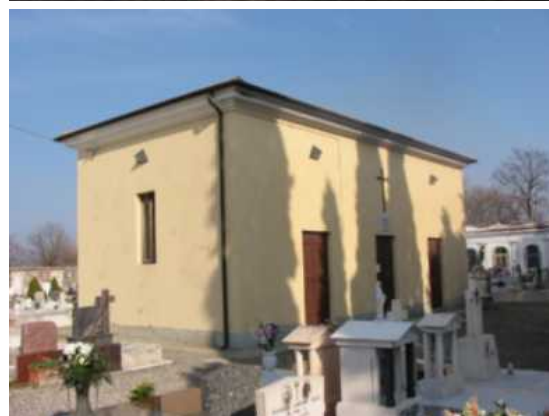
Stato di conservazione: Medio, degrado delle finiture

Il cimitero comunale non presenta particolari elementi caratteristici; si tratta di un complesso comune composto da due aree a pianta rettangolare, nella prima sui lati corti sono disposte una serie di cappelle in un corpo unitario con aperture ad arco a tutto sesto cornici e modanature, Al centro dell'area è disposta la chiesetta con paramenti murari intonacati e sottogronda con cornice modanata, lo spazio centrale è occupato da blocchi di lapidi a terra perimetrate da vialetti in pietrisco. La seconda area presenta un solo corpo di cappelle e lo spazio centrale è ancora a verde.

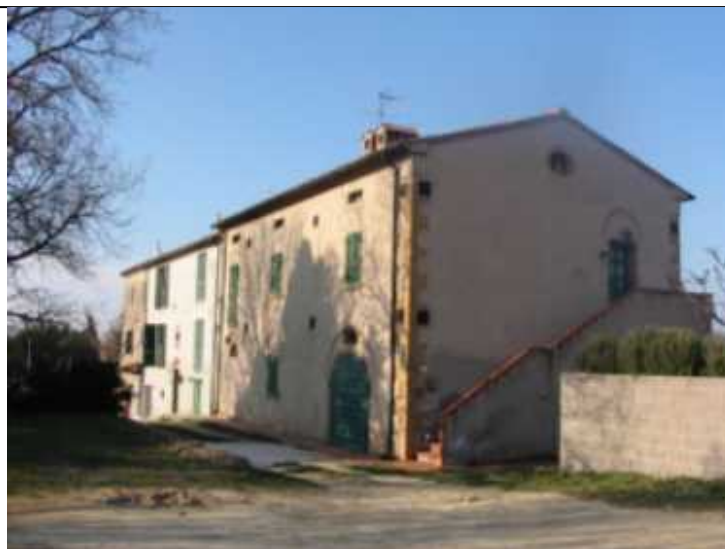
Stato di conservazione: Medio, degrado delle finiture

Complesso costituito da più unità immobiliari individualmente riconoscibili e aggregate in linea costituenti un unico corpo su tre piani fuori terra con altezze di gronda e di interpiano diverse. Il fabbricato ha sviluppo longitudinale, con coperture a doppia falda, l'accesso ai piani superiori è consentito per due unità da scala interna dritta a più rampe mentre per l'unità di testa da scala esterna parallela al fronte laterale, in facciata non presenta elementi di particolare interesse tipologico o architettonico al contrario sono presenti falsi angolari, aperture ad arco tamponate, tettoie e superfetazioni sul fronte tergale. La caratterizzazione del complesso risiede nell'impianto morfologico di origine rurale.

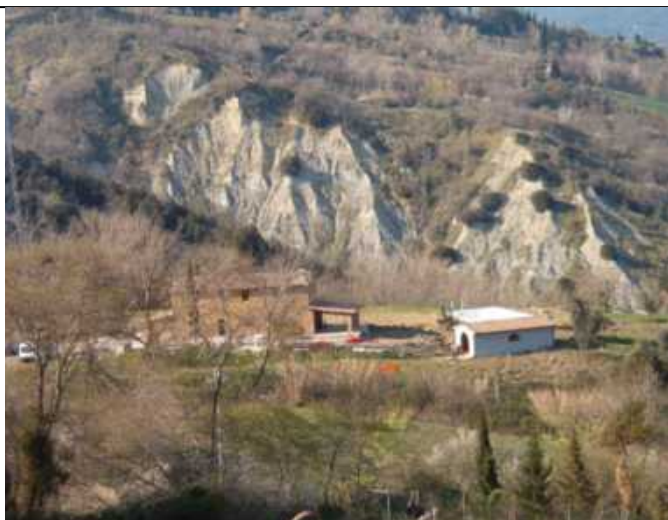
Tipo edilizio : edificio rurale ristrutturato
Datazione : presente al 1821
Uso prevalente: Residenza
Uso Piano terra: Residenza
Note : box accessori di pertinenza
Stato di conservazione: Buono, nessun degrado

Edificio rurale isolato su due piani fuori terra, posto su terreno piano senza sfalsamento dei piani di fabbrica, con copertura a capanna a due falde inclinate, l'accesso al piano superiore è consentito da scala interna. Il fabbricato è composto da un corpo longitudinale con sui fronti minori un loggiato a est e un annesso ad un piano a ovest con copertura ad una falda. Il fabbricato recentemente ristrutturato conserva caratteristiche formali originarie quali l'allineamento e la dimensione delle aperture, la tipologia di copertura e il rapporto con il contesto. I paramenti murari sono intonacati e al piano terra l'accesso principale è dotato di portone in legno con arco a tutto sesto. La caratterizzazione dell'immobile risiede nell'unità e nel nel mantenimento dei caratteri di ruralità originari del podere Le Buche.

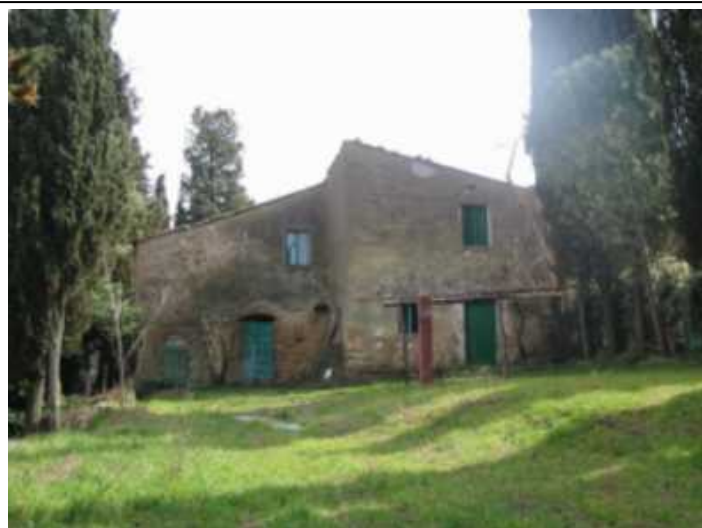
*Stato di
 conservazione:* Cattivo, dissesti
 strutturali e degrado

Edificio rurale isolato su due piani fuori terra, con il piano primo a tetto, posto su terreno in leggero declivio senza sfalsamento dei piani di fabbrica. Il fabbricato è composto da due corpi fra loro perpendicolari a formare una L, la copertura è a capanna a due falde inclinate con manto in coppi e tegole, l'accesso al piano superiore è consentito da scala interna. Il fronte sud è posto sul filo strada, i paramenti murari sono ad intonaco anche se fortemente degradato, il fronte ovest presenta porte al piano terra ad arco a tutto sesto con e senza rosta, è presente una tettoia. Il fabbricato se pur in stato di degrado conserva caratteristiche formali originarie quali l'allineamento e la dimensione delle aperture, gli infissi arretrati rispetto alla muratura perimetrale, la copertura e il rapporto con il contesto, la sua caratterizzazione risiede nell'unità e nel mantenimento dei caratteri di ruralità originari del podere.

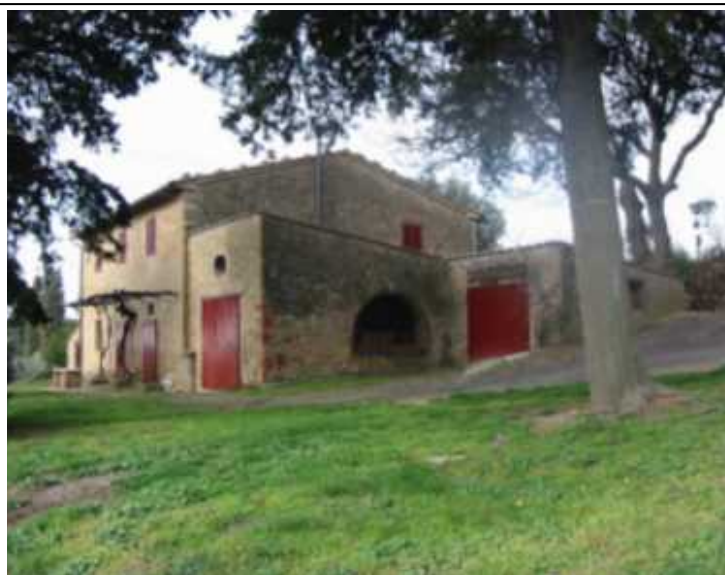
Stato di conservazione: Buono, nessun degrado

Edificio rurale isolato su due piani fuori terra, posto su terreno in leggero declivio senza sfalsamento dei piani di fabbrica, con copertura a capanna a due falde inclinate, l'accesso al piano superiore è consentito da scala interna. Il fabbricato è composto da un corpo longitudinale con balcone di recente formazione sul fronte sud ovest e con, sul fronte minore nord-est, l'aggiunta in adiacenza di due corpi, uno con copertura a balcone in corrispondenza del piano primo e l'altro come rimessa auto. Il fabbricato originario, ha paramenti murari in parte a vista e in parte intonacati e tettoia metallica sul fronte sud e pur mantenendo l'allineamento delle aperture e la tipologia della copertura non presenta elementi tipologici e architettonici caratteristici.

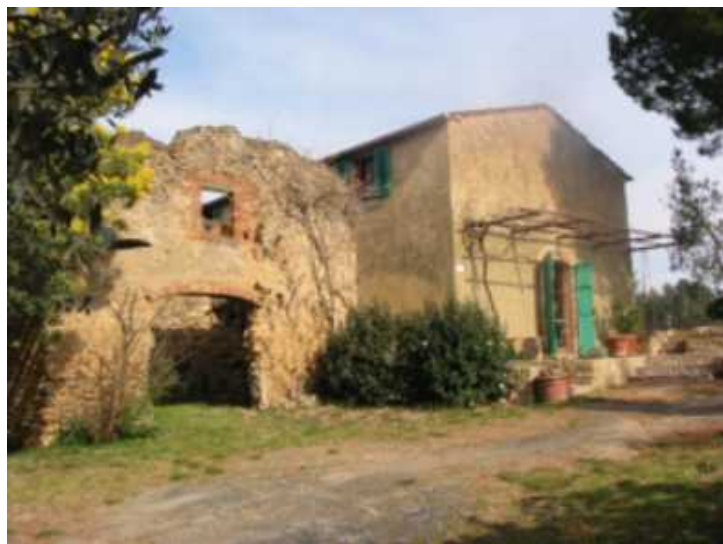
Stato di conservazione: Medio, degrado

L'edificio più a sud, ridotto a rudere, privo di

Copertura, presenta sul fronte principale grande apertura a sesto ribassato al piano terra e finestra al piano primo allineata, paramenti murari in pietra e laterizio a vista. L'altro edificio invece, ristrutturato, su due piani fuori terra e copertura a capanna a due falde inclinate, ha paramenti murari intonacati, il fronte principale presenta porta di accesso al piano terra e aperture poste solo sui fronti lunghi, sono presenti elementi di oscuramento esterni a entrambi i piani, l'accesso al piano superiore è consentito da scala interna. I fabbricati non presentano elementi tipologici e architettonici caratterizzanti, la loro caratterizzazione risiede nell'unità e nel mantenimento dei caratteri di ruralità originari del podere.

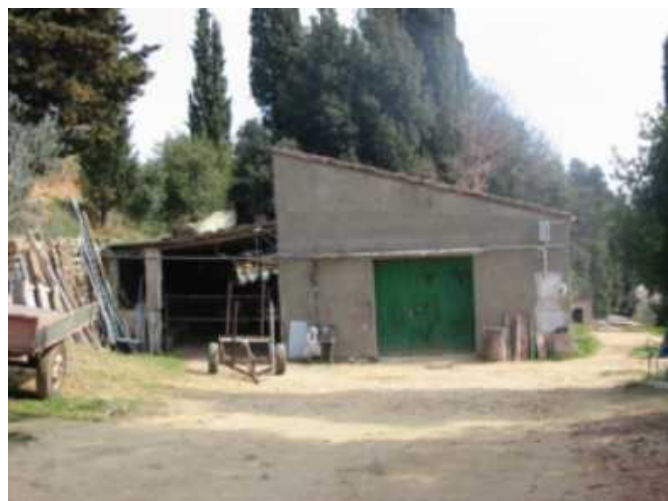
Stato di conservazione: Medio, degrado delle finiture

Annesso probabilmente edificato sulla giacitura di edificio storico preesistente di cui non conserva nessun elemento formale tipologico o architettonico. Posto su due piani fuori terra presenta copertura ad una falda inclinata.

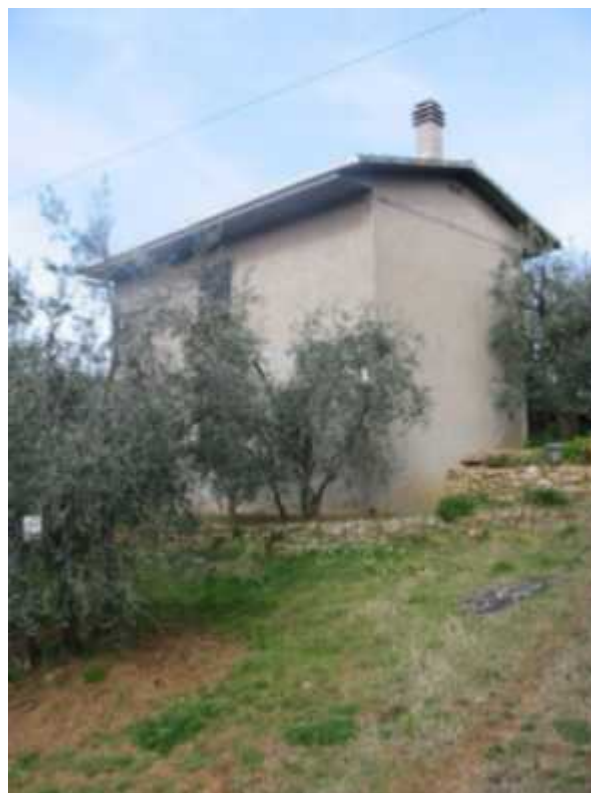
Stato di conservazione: Buono, nessun degrado

Piccolo fabbricato a sviluppo longitudinale posto su terreno terrazzato con sfalsamento dei piani di fabbrica su due piani fuori terra, accesso al piano superiore tramite scala interna, copertura a capanna a due falde inclinate, il fabbricato il cui impianto risulta di epoca leopoldina appare fortemente alterato dagli interventi che hanno comportato il rifacimento della copertura, l'inserimento di comignolo e la modifica della dimensione delle aperture, i paramenti murari risultano intonacati e sono presenti elementi di oscuramento esterni. Il fabbricato non presenta elementi tipologici e architettonici caratterizzanti.

E.P.V. Edifici privi di valore architettonico e ambientale: corrispondono agli edifici di più recente formazione, del tutto privi di valore architettonico, o se pur di impianto storico, profondamente e gravemente alterati rispetto alla loro configurazione originaria.

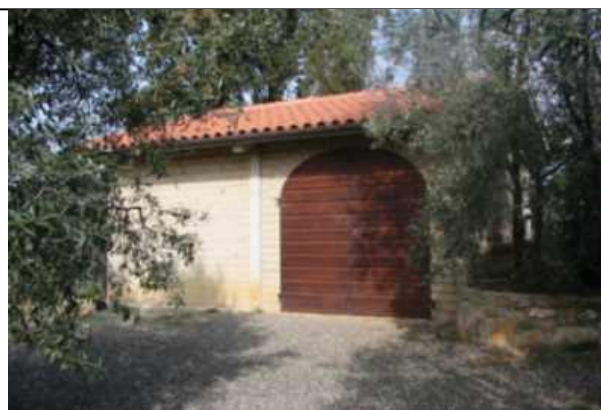
Il fabbricato è posto al centro di un'ampia area di pertinenza nella parte più a sud con terrazzamenti con muri a secco in parte alterati e nella parte piana, in prossimità della pubblica via, riproposti ex-novo in una incongrua imitazione degli originari. E' presente un annesso di recente edificazione, la pertinenza è prevalentemente a verde con vialetti di accesso e collegamento in ghiaia.

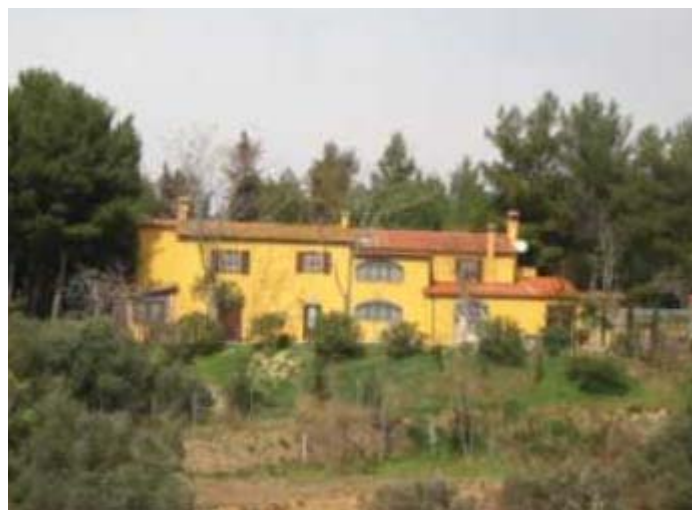
Tipo edilizio : edificio rurale ristrutturato
Datazione : presente al 1905
Uso prevalente: Residenza
Uso Piano terra: Residenza
Note : box accessori di pertinenza
Stato di conservazione: Buono, nessun degrado

Fabbricato costituito da tre corpi aggregati longitudinalmente su due piani fuori terra con altezza di gronda diverse.

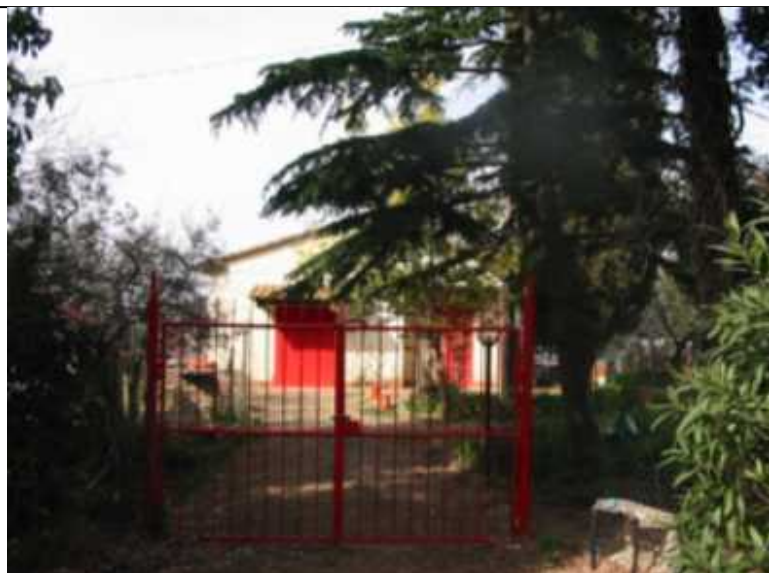
*Stato di
conservazione:* Buono, nessun
degrado

Fabbricato costituito da un unico corpo rettangolare ad un piano fuori terra, loggiato con colonna in laterizi a faccia vista e tettoia sul fronte sud principale, copertura a capanna a due falde inclinate.

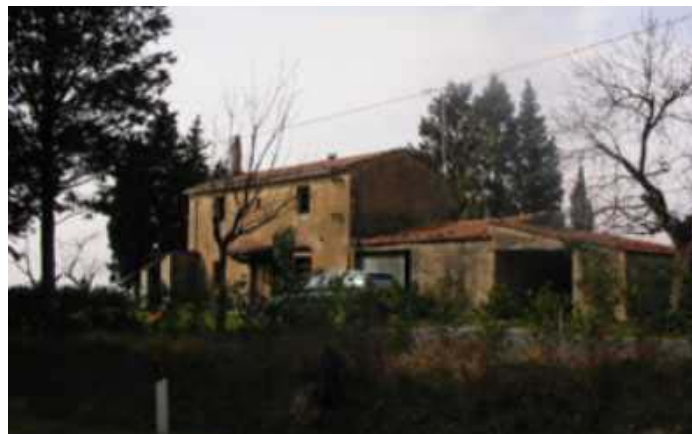
Tipo edilizio : edificio rurale ristrutturato
Datazione : presente al 1821
Uso prevalente: Residenza
Uso Piano terra: Residenza
Stato di conservazione: Medio, degrado delle finiture

Edificio rurale isolato posto su terreno piano senza sfalsamento dei piani di fabbrica con copertura a capanna a due falde inclinate, paramenti murari intonacati e con forma e allineamento delle aperture proporzionate al fabbricato, infissi interni alla muratura perimetrale e portoni in legno al piano terra, sul fronte principale è presente una pensilina con copertura in coppi e tegole di recente formazione, l'accesso al piano superiore è consentito da scala interna. A tale corpo sono affiancati sui fronti laterali annessi ad un solo piano con coperture ad una falda inclinata; sul lato est sono presenti tre annessi ad uso box auto dove il più esterno in bozze è privo di valore e di recente formazione, gli altri sono in pietra ma comunque fortemente alterati. L'annesso sul fronte ovest è stato parzialmente ricostruito. La caratterizzazione dell'edificio principale risiede nell'unità e nel mantenimento dei caratteri di ruralità originari del podere, mentre gli annessi risultano privi di valore.

E.E.V. Edifici con elementi di valore sotto il profilo storico, architettonico e ambientale: corrispondono ad edifici caratterizzati da elementi costruttivi e decorativi che per caratteristiche costruttive, tipologiche ed insediative sono da tutelare e preservare per parti significative.

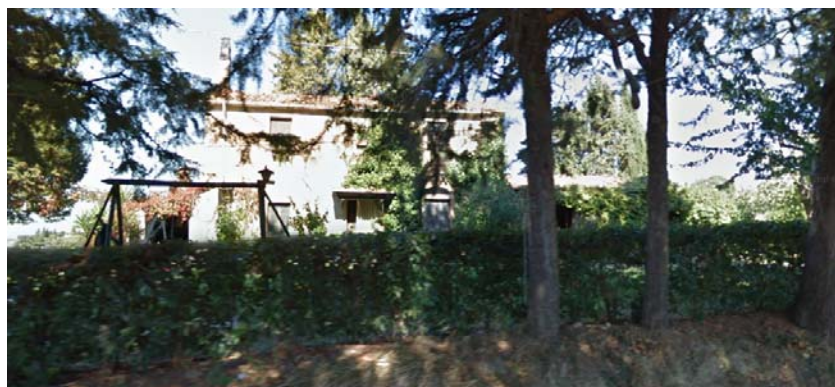
Il fabbricato presenta un'ampia pertinenza visibile dalla via del Poggetto e da questa delimitata con siepe, risulta a verde senza pavimentazione intorno all'edificio e con accesso non asfaltato, sono presenti alberature e cespugli.

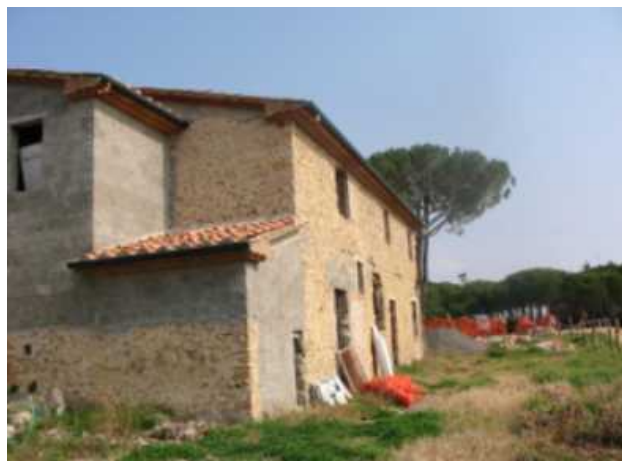
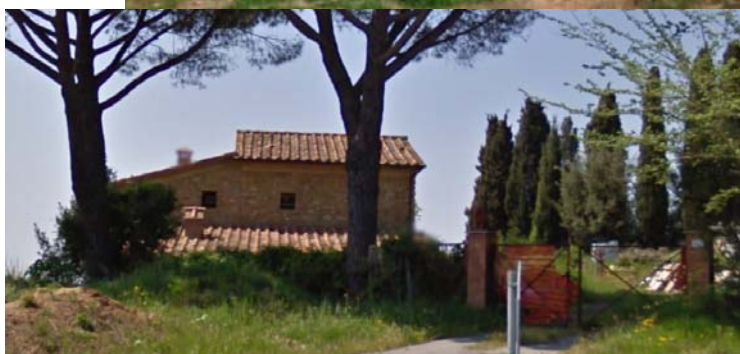
Stato di conservazione: Buono, nessun degrado

Edificio rurale posto al limite esterno dell'urbano posto su terreno in leggero declivio con sfalsamento dei piani di fabbrica su due piani fuori terra con copertura a capanna in parte a due falde inclinate ed in parte ad una falda, manto in coppi e tegole, sul fronte lungo tergale è presente un corpo che corre per l'intera lunghezza ad un piano con copertura inclinate. La recente ristrutturazione ha comportato un piccolo ampliamento sul lato nord est, ha riportato i paramenti murari in pietra a vista anche se in parte alterati e ricostruiti, ha mantenuto forma e allineamento delle aperture e tipologia di copertura, l'inserimento con il contesto si è mantenuto coerente con la tipologia dell'edificio.

E.E.V. Edifici con elementi di valore sotto il profilo storico, architettonico e ambientale: corrispondono ad edifici caratterizzati da elementi costruttivi e decorativi che per caratteristiche costruttive, tipologiche ed insediative sono da tutelare e preservare per parti significative.

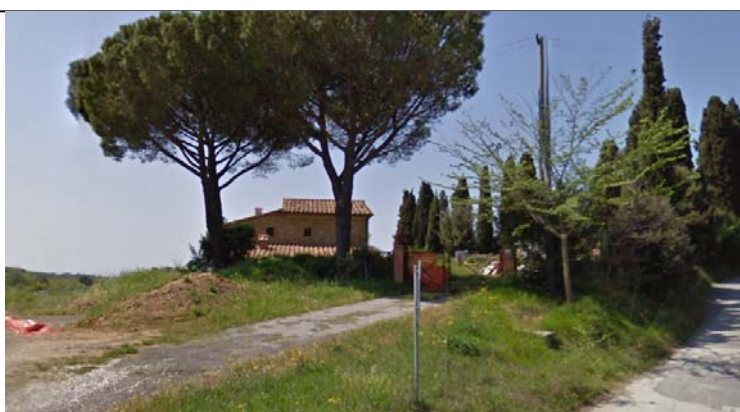
L'edificio è posto su una piccola altura ben visibile e dominante sul paesaggio, si ha accesso alla pertinenza recintata e delimitata da siepe da viale di accesso in ghiaia fino al cancello con colonne in laterizio, si presenta prevalentemente a verde con alberature quali pini marittimi e filare di cipressi, sono presenti piccoli annessi recenti nella parte tergale.

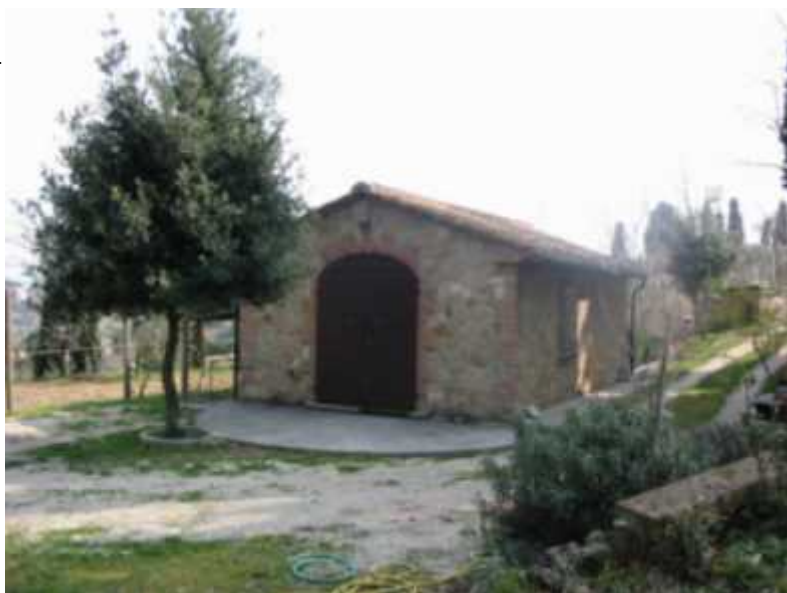
Stato di conservazione: Buono, nessun degrado

Annesso recentemente ristrutturato ad un piano fuori terra con copertura a capanna a due falde inclinate con manto in coppi e tegole, paramenti murari in pietra a vista parzialmente ricostruiti, angolari e cornici alle finestre in laterizio a vista. Il fronte principale è quasi totalmente occupato dal portone in legno di accesso con apertura con arco ribassato.

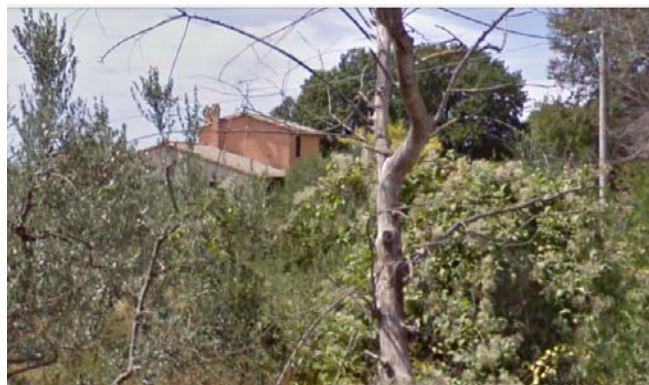
Tipo edilizio : fabbricato basso
Datazione : presente al 1905
Uso prevalente: Residenza
Uso Piano terra: Residenza

Stato di conservazione: Buono, nessun degrado recentemente ristrutturato

Edificio ristrutturato posto su terreno piano senza sfalsamento dei piani di fabbrica su due piani fuori terra, giustapposto ad altro corpo di epoca recente con copertura a capanna a due falde inclinate, paramenti murari intonacati con forma e allineamento delle aperture proporzionate al fabbricato, infissi interni alla muratura perimetrale e portoni in legno al piano terra, l'accesso al piano superiore è consentito da scala interna. La caratterizzazione dell'edificio principale risiede nell'unità e nel mantenimento dei caratteri di ruralità originariamente gli annessi presenti nella pertinenza risultano privi di valore.

E.S.V. Edifici di scarso valore sotto il profilo storico, architettonico ed ambientale: corrispondono a edifici di minor valore architettonico, tipologico e contestuale o di più recente formazione o, se pur di impianto storico, parzialmente alterati rispetto al loro carattere originario.

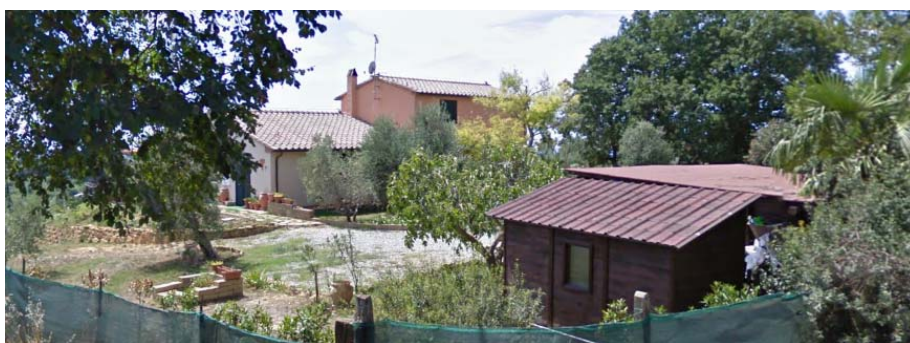
Il fabbricato presenta un'ampia pertinenza visibile dalla pubblica via e da questa delimitata con rete, risulta prevalentemente a verde con pavimentazione intorno all'edificio, il viale di accesso non è asfaltato, sono presenti alberature e cespugli. Sono presenti volumi secondari precari.

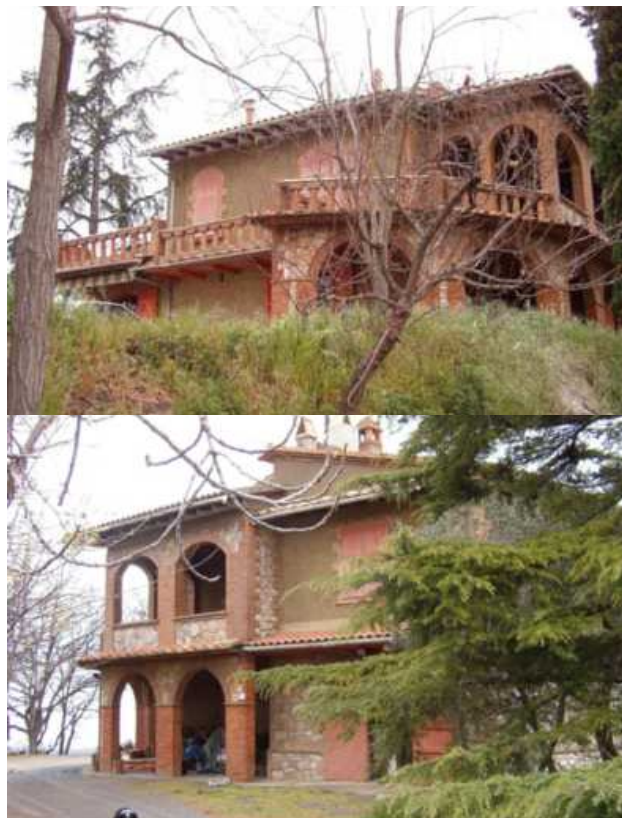
Stato di conservazione: Buono, nessun degrado

Villino su due piani fuori terra, posto su terreno piano senza sfalsamento dei piani di fabbrica, con copertura a capanna a due falde inclinate, a quote diverse, l'accesso al piano superiore è consentito da scala interna. Al piano terra è presente un loggiato con archi a tutto sesto ripetuti al piano primo in connessione con la terrazza, i paramenti murari sono in parte intonacati e in parte con inserti in laterizio e pietra. L'edificio non presenta tipologia e morfologia di origine storica e/o rurale.

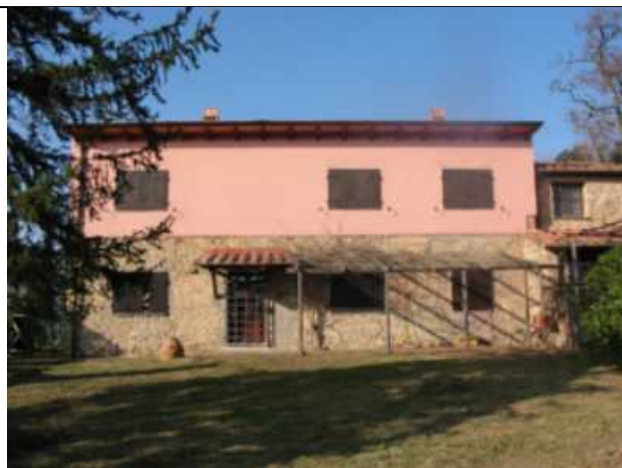
Stato di conservazione: Buono, nessun degrado

Complesso costituito da più edifici, di cui due presenti al 1821 con funzione uno turistica e l'altro seconda casa a cui si affiancano anche in continuità ampliamenti recenti.

L'immagine sopra mostra il fabbricato turistico su due piani fuori terra con copertura a capanna a due falde inclinate, paramenti murari intonacati al piano superiore e in pietra e laterizio a quello inferiore. Forma e allineamento delle aperture risultano proporzionate al fabbricato sono presenti elementi di oscuramento esterno alle aperture superiori e portoni in legno al piano terra, l'accesso al piano superiore è consentito da scala interna. L'immagine sotto mostra il fabbricato residenziale costituito da un corpo ad un piano giustapposto ad uno a due piani con coperture a capanna a una e due falde con manto in coppi e tegoli con forma e allineamento delle aperture proporzionate al fabbricato. La caratterizzazione del complesso risiede nell'unità e nel mantenimento dei caratteri di ruralità originari del podere.

E.E.V. Edifici con elementi di valore sotto il profilo storico, architettonico e ambientale: corrispondono ad edifici caratterizzati da elementi costruttivi e decorativi che per caratteristiche costruttive, tipologiche ed insediative sono da tutelare e preservare per parti significative.

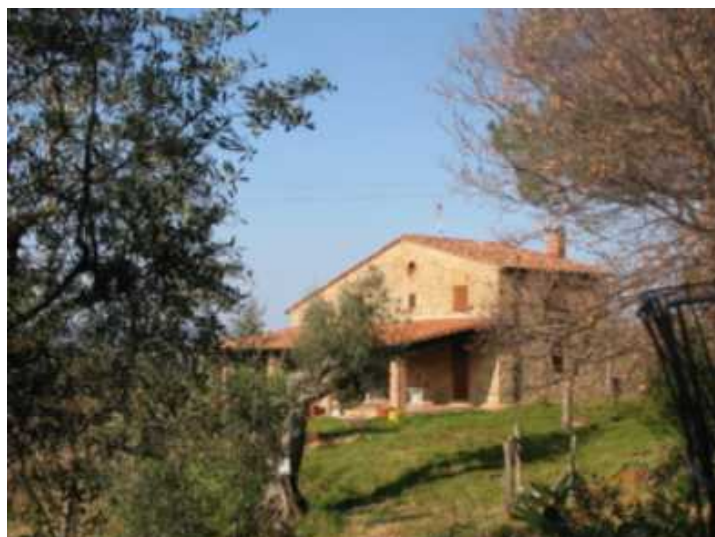
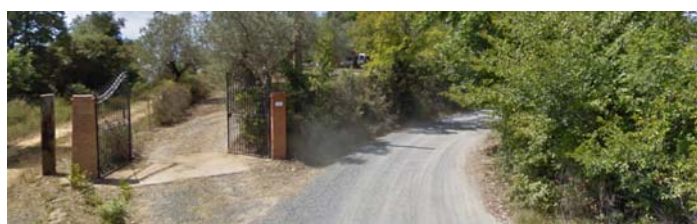
Stato di conservazione: Buono

Edificio rurale su due piani fuori terra oltre sottotetto con copertura a capanna a due falde inclinate, paramenti murari a vista in pietra con forma e allineamento delle aperture proporzionate al fabbricato, sono presenti elementi di oscuramento esterno alle aperture superiori e portoni in legno al piano terra, l'accesso al piano superiore è consentito da scala interna. Sul fronte sud ovest è presente un portico di epoca recente con copertura ad una falde e colonne in laterizio integrato nel complesso. La caratterizzazione dell'immobile risiede nell'unità e nel mantenimento dei caratteri di ruralità originari.

E.E.V. Edifici con elementi di valore sotto il profilo storico, architettonico e ambientale: corrispondono ad edifici caratterizzati da elementi costruttivi e decorativi che per caratteristiche costruttive, tipologiche ed insediative sono da tutelare e preservare per parti significative.

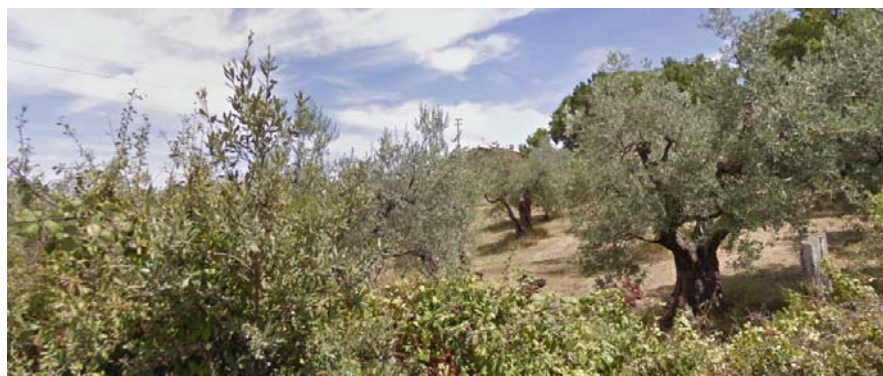
L'edificio è posto su un'altura con un'ampia pertinenza in leggero declivio prevalentemente a verde intorno al fabbricato e al volume secondario coevo posto a nord est del principale, e a oliveta nella parte più bassa, l'accesso è consentito tramite cancello con colonne da cui il viale di accesso non asfaltato e delimitato da siepe conduce al fabbricato.

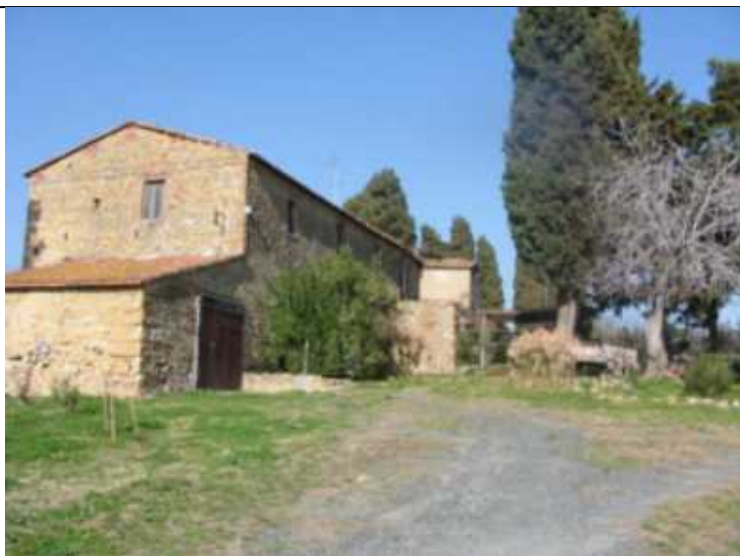
*Stato di
 conservazione:* Medio, degrado
 delle finiture

Edificio rurale su due piani fuori terra
 posto su terreno in leggero declivio
 senza sfalsamento dei piani di fabbrica,
 costituito da un corpo fortemente
 longitudinale con paramenti murari in
 pietra e laterizi con angolari e cornici

alle aperture in laterizio. La copertura è a capanna a due falde inclinate con manto in coppi e tegole, gli infissi risultano arretrati rispetto alla muratura perimetrale. Sul fronte minore sud ovest è presente in adiacenza un annesso ad un piano di epoca recente ma integrato con il fabbricato ed altri annessi sono presenti nella parte nordest. Il fabbricato si caratterizza per forma e allineamento delle aperture, per la tipologia della copertura e per l'inserimento con il contesto che si è mantenuto coerente con la tipologia dell'edificio.

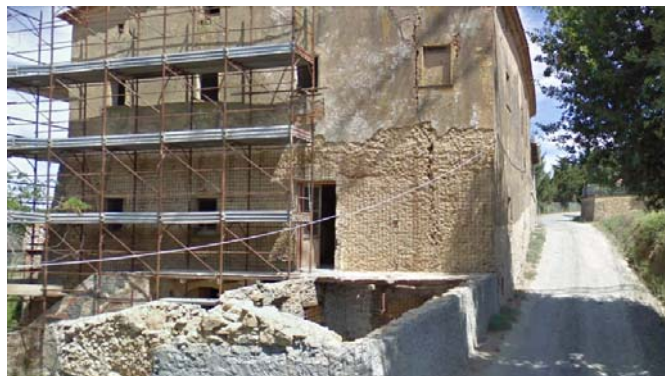
Tipo edilizio : Edificio rurale ristrutturato
Datazione : presente al 1905
Usa prevalente: residenza

Stato di conservazione: Buono, nessun degrado

Complesso posto con il fronte sud lungo strada, costituito da due corpi giustapposti su due piani fuori terra entrambi con copertura a capanna a due falde inclinate e con altezze in gronda diverse. Il fabbricato a valle ha elementi architettonici e tipologici di interesse quali forma e dimensione delle aperture mentre quello più a monte presenta alterazioni strutturali come il terrazzo a ballatoio al piano primo e la copertura oltre a finiture incongrue.

E.E.V. Edifici con elementi di valore sotto il profilo storico, architettonico e ambientale: corrispondono ad edifici caratterizzati da elementi costruttivi e decorativi che per caratteristiche costruttive, tipologiche ed insediative sono da tutelare e preservare per parti significative.

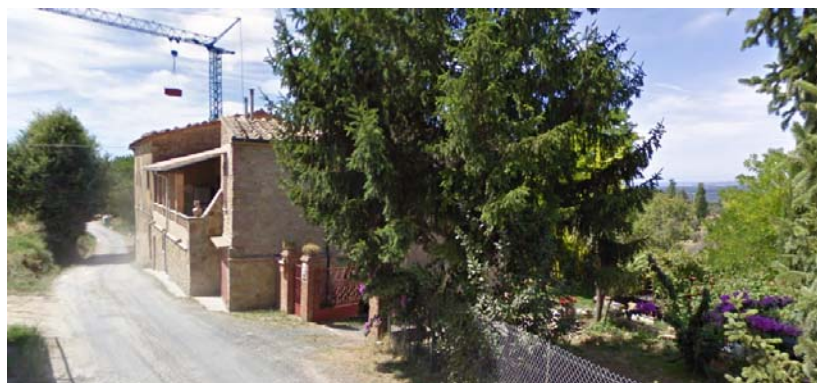
Il complesso ha un'ampia pertinenza posta a nord della strada con accesso da viale non asfaltato con spazi pertinenziali e alberature, è presente un annesso di epoca leopoldina.

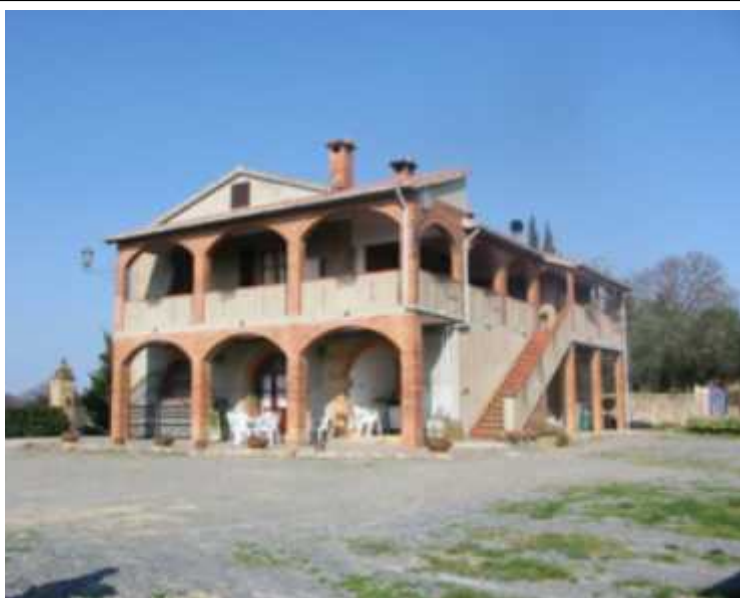
*Stato di
 conservazione:* Medio,
 degrado finiture

Edificio rurale su due piani fuori terra con copertura a capanna con due falde inclinate, recentemente ristrutturato e ampliato con l'inserimento di una doppia loggia con colonne in laterizio a vista a correre sui fronti sud ovest e est con al piano terra e primo archi ribassati e scala esterna sul fronte sud. Tale inserimento ha alterato l'impianto originale ancora riconoscibile sul fronte nord lungo strada.

E.P.V. Edifici privi di valore architettonico e ambientale: corrispondono agli edifici di più recente formazione, del tutto privi di valore architettonico, o se pur di impianto storico, profondamente e gravemente alterati rispetto alla loro configurazione originaria.

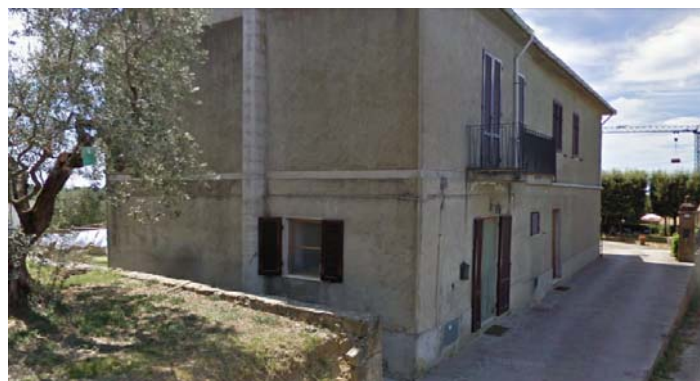
L'edificio ha un'ampia pertinenza delimitata da muro di recinzione con ringhiera e siepe lungo strada oltre a cancello con colonne, essa risulta prevalentemente a verde con pavimentazione lungo il perimetro dell'edificio. Sono presenti siepi alberature. Sono presenti volumi secondari nella parte sud della pertinenza.

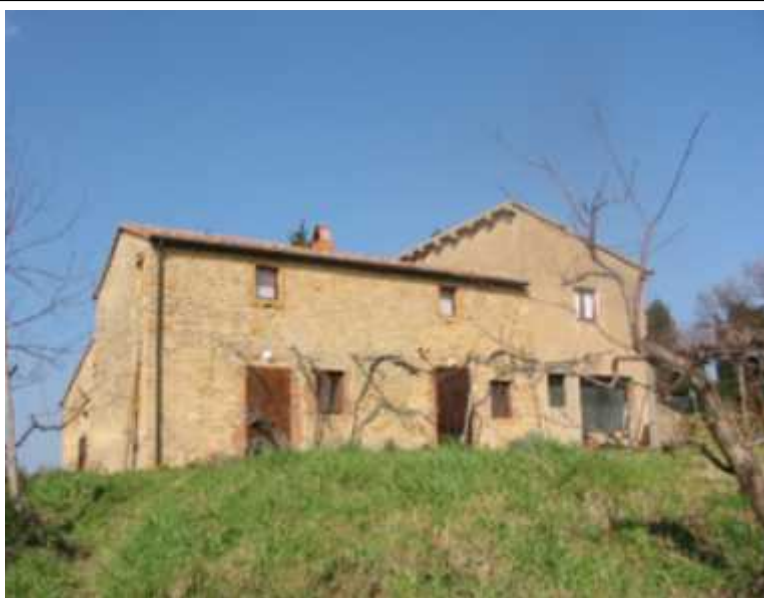
*Stato di
 conservazione:* Medio, degrado
 finiture

Edificio rurale costituito da tre corpi su due e su un piano a formare un unico edificio a pianta rettangolare con coperture singole a capanna a una o due falde inclinate con manto in coppi e tegoli. L'edificio, ha subito

modifiche e manomissioni ma soprattutto sul fronte sud, opposto alla strada, conserva molti dei caratteri testimoniali dell'impianto quali: il manto copertura, le cornici in laterizio alle aperture e il loro allineamento, la tipologia degli infissi e l'alternarsi composto dei pieni e dei vuoti. L'accesso principale al piano superiore è consentito da scala interna. Il fabbricato, pur presentando elementi di degrado, mantiene interesse architettonico e tipologico e la sua caratterizzazione risiede nel riconoscimento e nel mantenimento dei caratteri di ruralità originari.

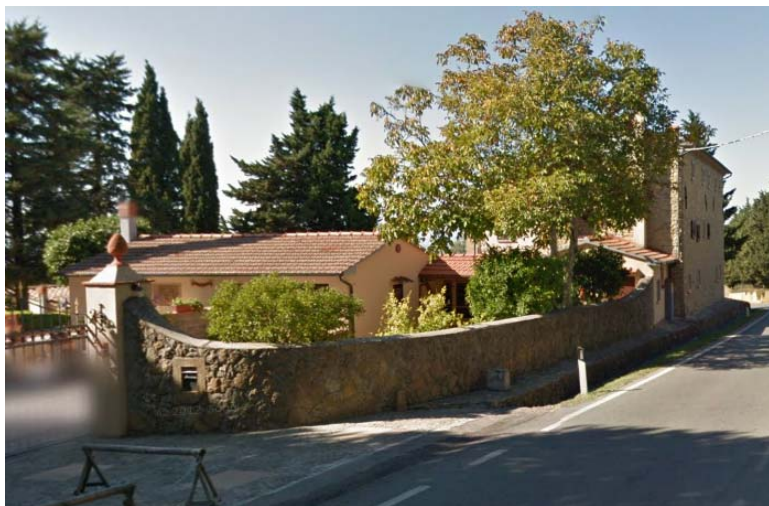
Stato di conservazione: Buono, nessun degrado

Complesso costituito da più corpi e fabbricati fra cui volumi secondari , box auto e loggiati di epoca successiva. I fabbricati storici sono un edificio rurale a due piani a sviluppo longitudinale posto fronte strada ed un fabbricato basso posto perpendicolarmente al primo all'interno della pertinenza entrambi ad uso residenziale.
