Regolamento Urbanistico

ALLEGATO A3

SCHEMATURA DEL PATRIMONIO EDILIZIO ESISTENTE EXTRAURBANO

marzo 2014

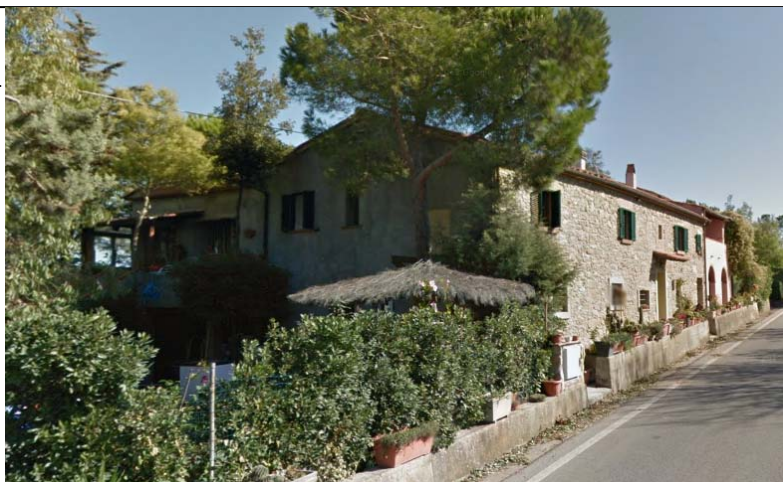
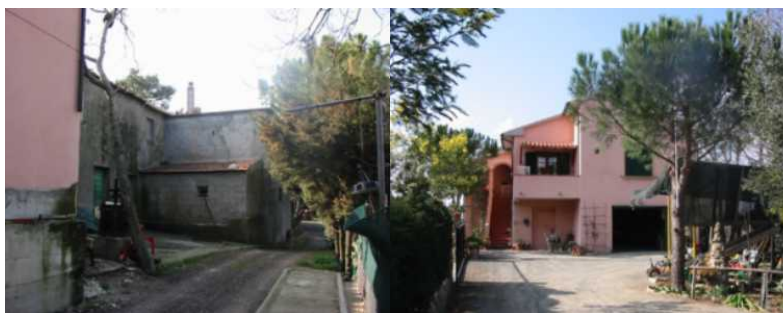
Stato di conservazione: Medio, degrado finiture

Edificio rurale con fronte principale sud posto lungo strada in declivio e costituito da due corpi entrambi su due piani, quello a monte alterato e di scarso valore , quello a valle con paramenti murari in pietra in cui si possono riconoscere ancora elementi di valore quali l'allineamento dei fronti e l'alternarsi composto dei pieni e dei vuoti. Sul retro sono presenti ampliamenti e superfetazioni di scarso valore.

E.E.V. Edifici con elementi di valore sotto il profilo storico, architettonico e ambientale: corrispondono ad edifici caratterizzati da elementi costruttivi e decorativi che per caratteristiche costruttive, tipologiche ed insediative sono da tutelare e preservare per parti significative.

E.S.V. Edifici di scarso valore sotto il profilo storico, architettonico ed ambientale: corrispondono a edifici di minor valore architettonico, tipologico e contestuale o di più recente formazione o, se pur di impianto storico, parzialmente alterati rispetto al loro carattere originario.

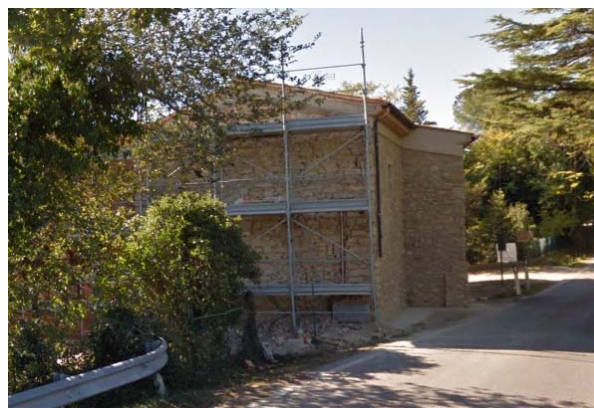
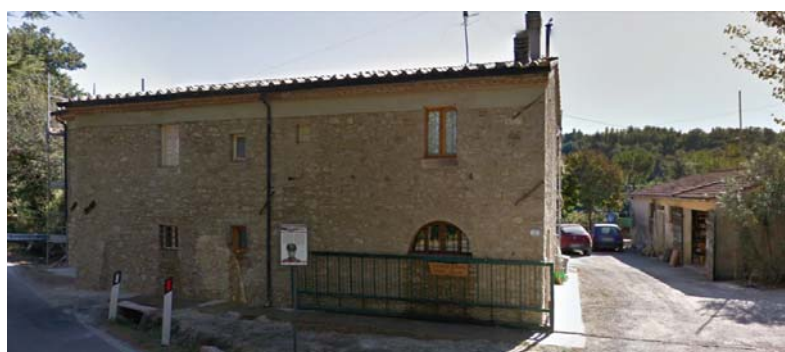
Tipo edilizio : Edificio rurale
Datazione : presente al 1905
Usa prevalente: residenza
Usa piano terra: Agricolo - edificio produttivo
Stato di conservazione: Buono, nessun degrado
 annesso : Medio, degrado delle finiture

Edificio rurale recentemente ristrutturato su due piani fuori terra con fronte nord posto lungo strada e ad essa non parallelo. Il fabbricato è composto da due corpi quadrangolari giustapposti con slittamento di giacitura sul fronte sud, copertura a capanna a due falde inclinate con manto in coppi e tegole, paramenti murari recuperati in pietra, infissi arretrati rispetto alla muratura perimetrale, sono mantenuti i caratteri originari dell'impianto. Nell'area di pertinenza è presente un secondo fabbricato basso di impianto leopoldino

E.E.V. Edifici con elementi di valore sotto il profilo storico, architettonico e ambientale: corrispondono ad edifici caratterizzati da elementi costruttivi e decorativi che per caratteristiche costruttive, tipologiche ed insediative sono da tutelare e preservare per parti significative.

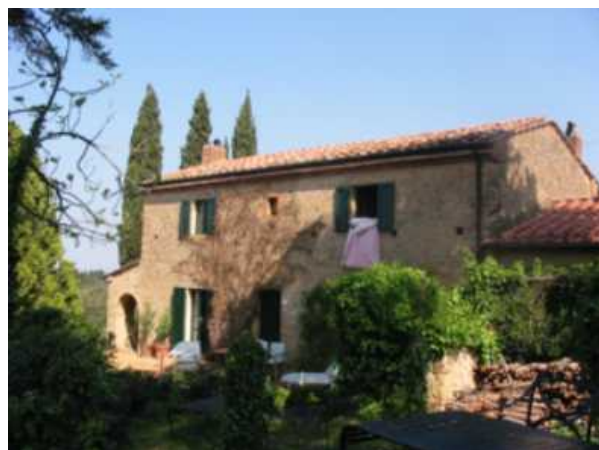
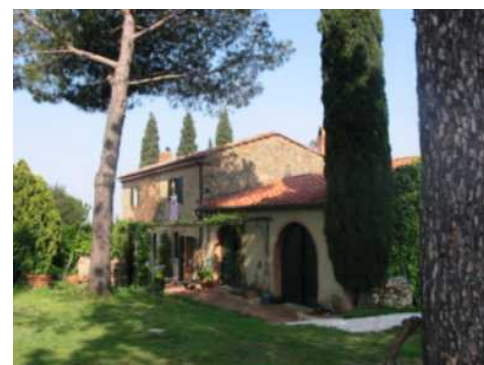
Stato di conservazione: Buono, nessun degrado

Edificio rurale costituito da un corpo principale rettangolare su due piani fuori terra con funzione residenziale copertura a capanna a due falde inclinate, manto in coppi e tegole, paramenti murari in pietra con angolari e cornici alle aperture superiori in laterizio, infissi arretrati rispetto alla muratura perimetrale ed elementi di oscuramento in tapparelle in legno. A questo corpo se ne giustappone in linea sul lato est un secondo, coevo, ad un solo piano destinato a cantina con aperture ad arco. Al corpo principale sono inoltre stati aggiunti corpi accessori fra cui un loggiato in pietra sul lato ovest. L'edificio conserva molti dei caratteri testimoniali dell'impianto fra cui l'allineamento delle aperture, la tipologia degli infissi e l'alternarsi composto dei piani e dei vuoti la sua caratterizzazione risiede inoltre nel mantenimento dei caratteri di ruralità originari dell'unità.

E.E.V. Edifici con elementi di valore sotto il profilo storico, architettonico e ambientale: corrispondono ad edifici caratterizzati da elementi costruttivi e decorativi che per caratteristiche costruttive, tipologiche ed insediative sono da tutelare e preservare per parti significative.

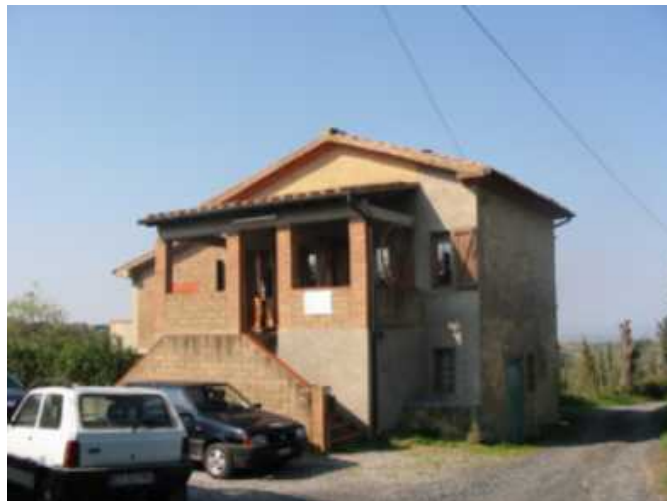
Stato di conservazione: Buono, nessun degrado

Edificio rurale costituito originariamente da un solo coro compatto quadrangolare su due piani fuori terra con copertura a capanna, a questo è stato annesso sul lato est un portico con corpo scala al piano primo in muratura in laterizio a faccia vista e un ampliamento sul lato sud sempre in corrispondenza del piano primo sorretto da piloti in cemento armato al piano terra a creare un loggiato. L'edificio originario risulta fortemente alterato da tali interventi.

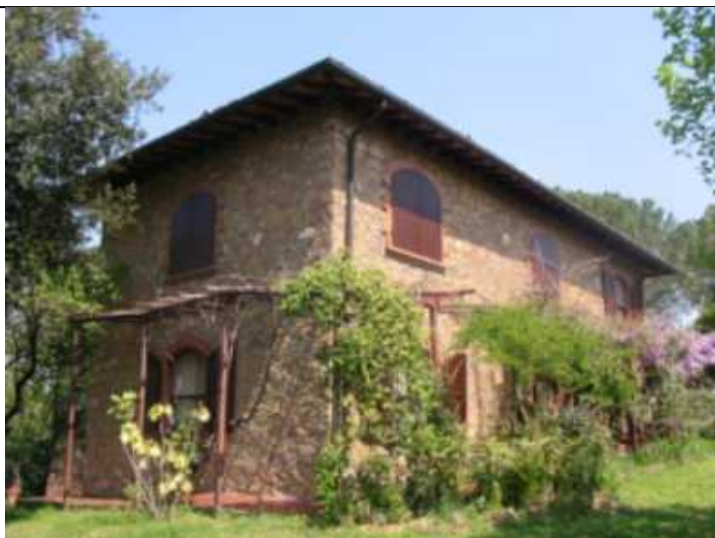
alle aperture tutte ad arco ribassato con elementi di oscuramento in tapparelle in legno. A questo si giustappone un corpo secondario ad un solo piano con le stesse caratteristiche formali del principale. Nell'area di pertinenza è presente una seconda unità, coeva alla residenza principale, ad un piano fuori terra rialzato con piccolo balcone .

L'edificio conserva giacitura e inserimento ambientale dell'impianto originario con finiture ed elementi decorativi inadeguati.

E.S.V. Edifici di scarso valore sotto il profilo storico, architettonico ed ambientale: corrispondono a edifici di minor valore architettonico, tipologico e contestuale o di più recente formazione o, se pur di impianto storico, parzialmente alterati rispetto al loro carattere originario.

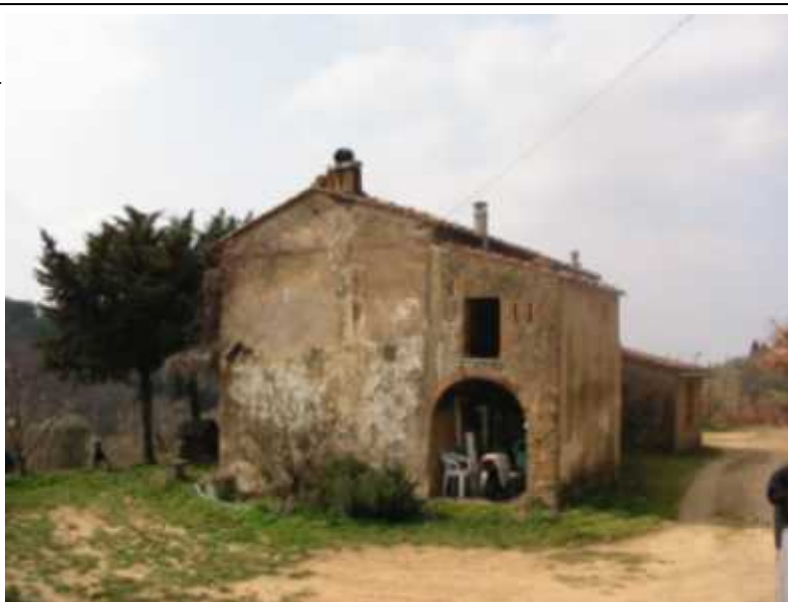
Tipo edilizio : edificio rurale
Datazione : presente al 1821
Uso prevalente: abbandonato
Stato di conservazione: Cattivo, dissesti strutturali e degrado finiture

Edificio rurale singolo in linea su due piani fuori terra, posto su terreno piano senza sfalsamento dei piani di fabbrica, con copertura a doppia falda l'accesso al piano superiore è consentito da scala Interna. Il fabbricato ha sviluppo longitudinale e sul fronte nord è presente un appendice con loggiato al piano terra aperto con arco a tutto sesto. Sul fronte ovest è giustapposto un corpo di epoca successiva ad un piano. L'immobile conserva caratteristiche formali originarie quali l'allineamento e la dimensione delle aperture, i paramenti murari sono in parte intonacati e in parte in pietra. La sua caratterizzazione risiede nell'unità e nel mantenimento dei caratteri di ruralità originari dell'unità.

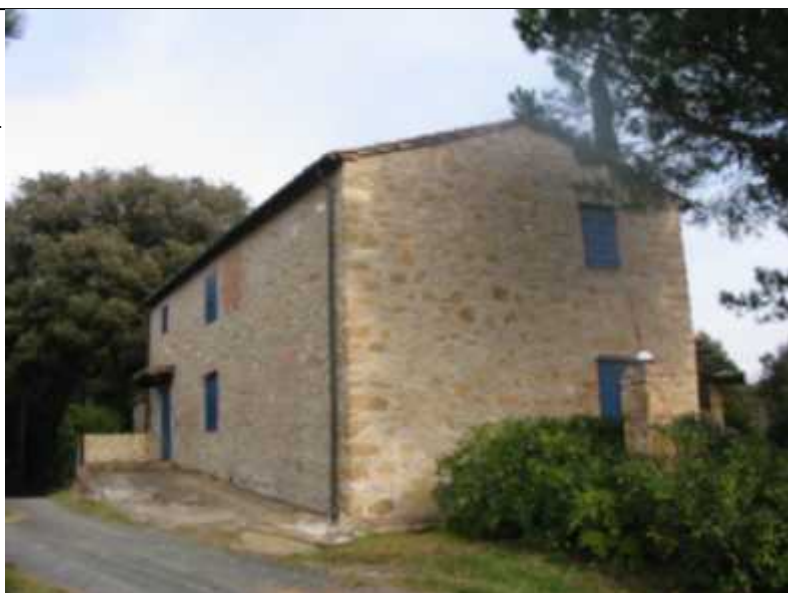
Stato di conservazione: Buono, nessun degrado

Edificio rurale, isolato, con il prospetto nord ovest lungo strada, costituito da un solo corpo compatto longitudinale, si sviluppa su due piani fuori terra ed è posto su terreno piano senza sfalsamento dei piani di fabbrica.

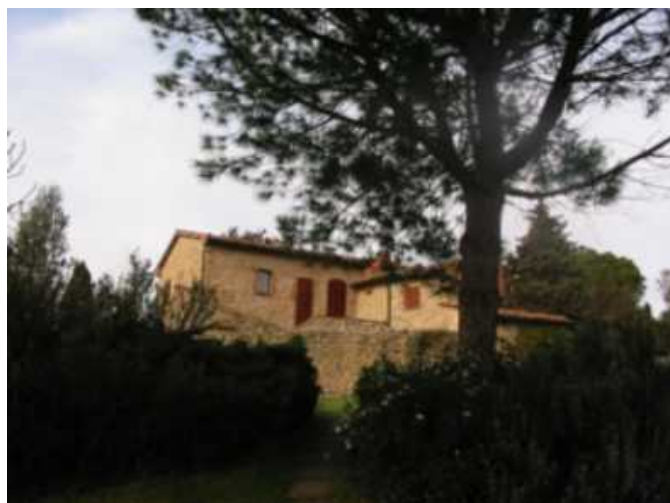
Stato di conservazione: Buono, nessun degrado

Complesso costituito dal fabbricato principale, un annesso e un capannone della stessa epoca costruttiva. Il fabbricato principale è composto da due corpi su due piani fra loro perpendicolari ed entrambi con copertura a capanna a due falde inclinate con altezza in gronda diversa. Il piano superiore è raggiungibile da scala esterna a una rampa parallela al fronte sud a cui si giustappone un corpo a terrazza. Si aggiungono poi due corpi ad un piano ed un porticato. L'edificio, se pur con qualche alterazione nelle aperture e con l'inserimento di volumi e superfetazioni, conserva molti dei caratteri testimoniali dell'impianto quali: forma e dimensione delle aperture, tipologia di copertura, paramenti murari lasciati a vista e l'alternarsi composto dei pieni e dei vuoti.

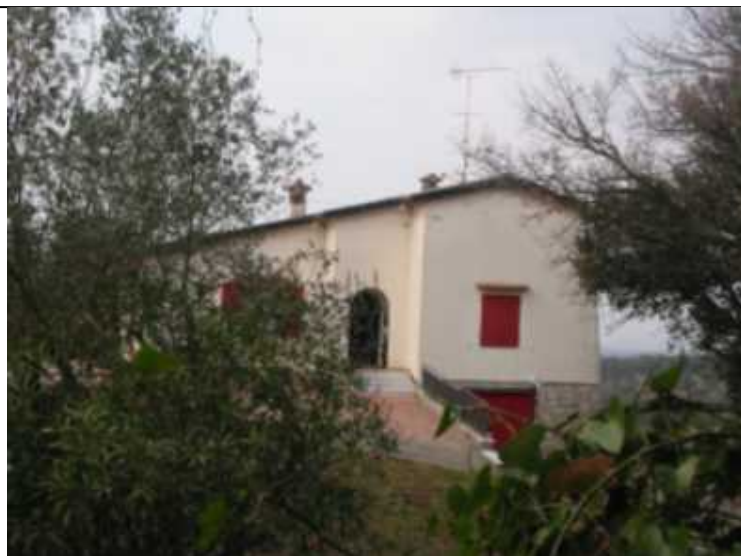
*Stato di
 conservazione:* Buono, nessun
 degrado

Villino costituito da un unico corpo ad un piano fuori terra oltre a piano seminterrato, copertura a capanna a due falde inclinate asimmetriche.
 Il fabbricato di impianto storico risulta fortemente alterato dai lavori effettuati e non conserva elementi tipologici e architettonici originari per giacitura, copertura e alzate.

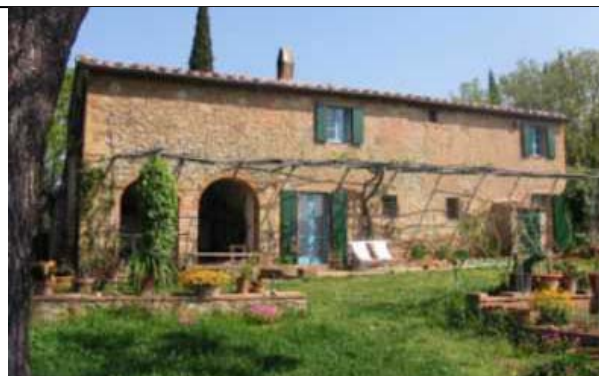
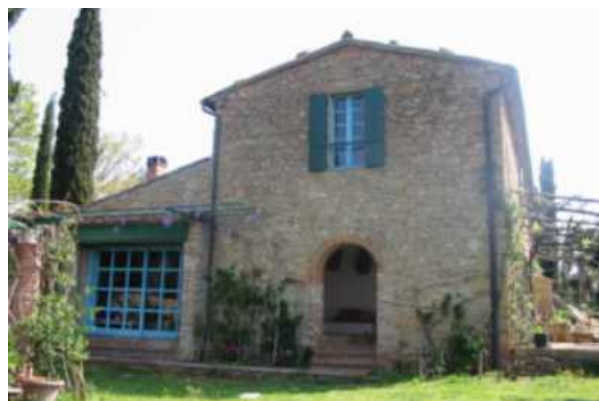
Tipo edilizio : edificio rurale
Datazione : presente al 1905
Uso prevalente: seconda casa
Stato di conservazione: Buono, nessun degrado

Edificio rurale, podere, costituito da un solo corpo compatto con sviluppo longitudinale, si sviluppa su due piani fuori terra ed è posto su terreno piano senza sfalsamento dei piani di fabbrica. La copertura è a doppia falda e l'accesso al piano superiore è consentito tramite scala interna, i paramenti murari sono in pietra a vista con angolari e cornici alle aperture in laterizio. E' presente un portico chiuso da infissi. Al piano terra è presente il vano carraia che è stato chiuso con cornice in laterizi a vista, la porta di ingresso è dotata di arco a tutto sesto, sono presenti elementi di oscuramento esterno alle aperture di entrambi i piani. L'edificio nel complesso conserva i caratteri testimoniali dell'impianto quali: il manto di copertura, e l'alternarsi composto dei pieni e dei vuoti, vi si riconoscono i caratteri di ruralità originari dell'unità del Podere.

E.E.V. Edifici con elementi di valore sotto il profilo storico, architettonico e ambientale: corrispondono ad edifici caratterizzati da elementi costruttivi e decorativi che per caratteristiche costruttive, tipologiche ed insediative sono da tutelare e preservare per parti significative.

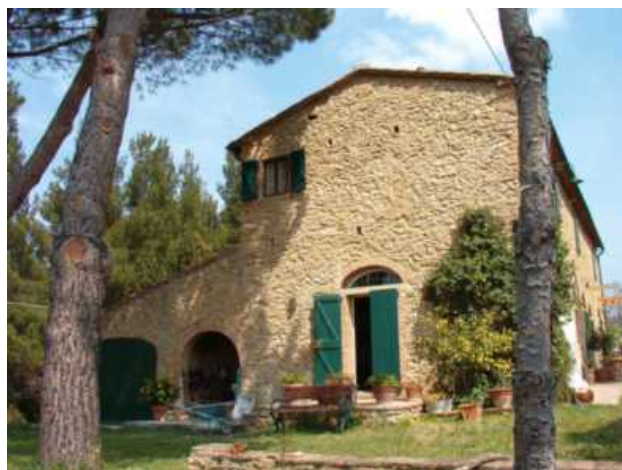
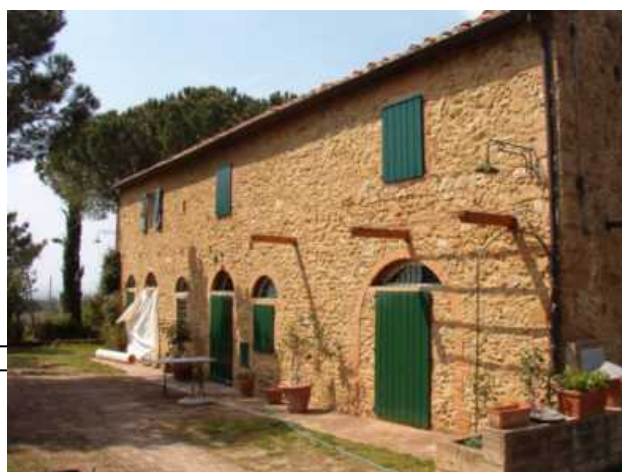
Tipo edilizio : Edificio rurale ristrutturato
Datazione : presente al 1821
Uso prevalente: residenza
Stato di conservazione: Buono, nessun degrado

Edificio rurale, podere "la Bezzinghera", costituito da un corpo compatto con sviluppo longitudinale, si sviluppa su due piani fuori terra ed è posto su terreno piano senza sfalsamento dei piani di fabbrica. La copertura è a doppia falda e l'accesso al piano superiore è consentito tramite scala interna, i paramenti murari sono in pietra a vista con angolari e cornici alle aperture in laterizio. Sul fronte sud est è presente in adiacenza un corpo ad un piano coevo con aperture ad arco ed ex carraia. Tutte le aperture del piano terra sono sormontate da archetti a mezza luna con rosta e cornice in laterizio, sono presenti elementi di oscuramento esterno alle aperture di entrambi i piani. L'edificio conserva i caratteri testimoniali dell'impianto quali: il manto di copertura, e l'alternarsi composto dei pieni e dei vuoti, vi si riconoscono i caratteri di ruralità originari dell'unità del Podere.

E.Va. Edifici di valore sotto il profilo storico, architettonico e ambientale: corrispondono a edifici che per conservazione degli elementi costruttivi e decorativi tradizionali, per caratteristiche tipologiche, per epoca di insediamento e per criteri di inserimento nel tessuto urbano o nel territorio agricolo si definiscono come componenti integranti della morfologia urbana e territoriale.

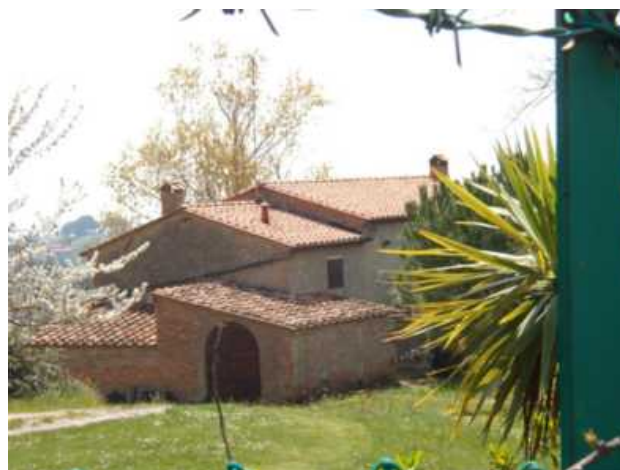
Stato di conservazione: Buono, nessun degrado

Edificio rurale costituito da uno stretto corpo a sviluppo longitudinale a cui se ne attesta un secondo, minore, in adiacenza al lato nord est a formare una L, entrambi con copertura a capanna a due falde inclinate ma con altezza in gronda diversa. I paramenti murari sono in pietra a vista con angolari e cornici alle aperture. A questi sul fronte nord est si giustappengono volumi secondari ad un piano che se pur con paramenti murari in pietra e laterizio risultano di recente costruzione. L'edificio conserva i caratteri testimoniali dell'impianto quali: il manto di copertura, e l'alternarsi composto dei pieni e dei vuoti, vi si riconoscono i caratteri di ruralità originari dell'unità.

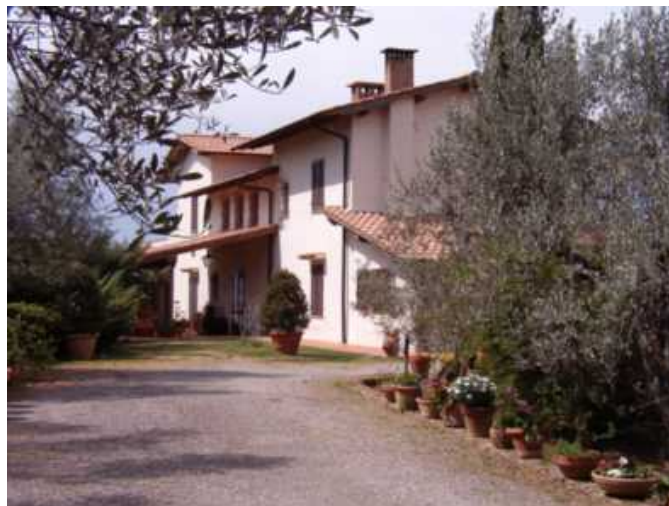
Stato di conservazione: Buono, nessun degrado

Edificio costituito da più corpi aggregati in linea con tipologie diverse villino, fabbricato basso e stecca a cui si aggiunge in coda un annesso di recente costruzione ad un piano costituente al piano primo terrazza. I corpi coevi sono tutti su due piani posti su terreno in leggero declivio senza sfalsamento dei piani di fabbrica, con coperture a capanna a due falde inclinate ma fra loro con orientamento alternato. Si aggiungono superfetazioni ed elementi incongrui quali tretteie con colonne rivestite in laterizio, infissi in alluminio a nastro, canne fumarie in facciata e comignoli sulla copertura. Il fabbricato ha subito alterazioni che hanno parzialmente compromesso i caratteri originari dell'unità.

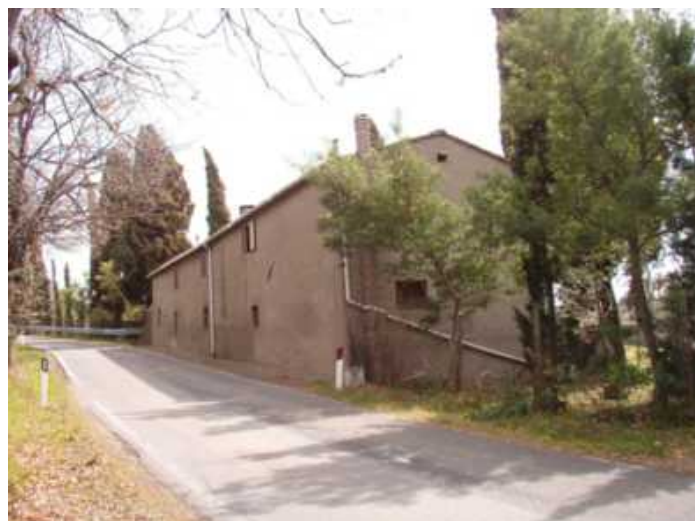
*Stato di
 conservazione:* Medio, degrado
 delle finiture

Edificio rurale costituito da un corpo compatto con sviluppo longitudinale con il fronte nord est lungo strada, si sviluppa su due piani fuori terra ed è posto su terreno piano senza sfalsamento dei piani di fabbrica. La copertura è a doppia falda e l'accesso al piano superiore è consentito tramite scala interna, i paramenti murari sono intonacati.

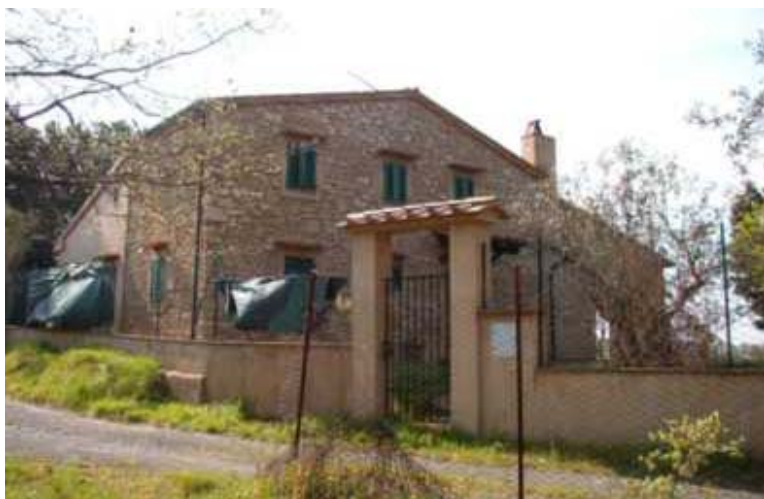
Stato di conservazione: Buono, nessun degrado

Edificio costituito da un corpo principale su due piani fuori terra, copertura a capanna a due falde inclinate e paramenti murari in pietra a vista con cornici alle aperture . A questo si affianca in adiacenza un secondo corpo ad un piano oltre il sottotetto con copertura ad una sola falda inclinata intonacato e seppur di impianto storico fortemente alterato. L'edificio non ha elementi architettonici di interesse.

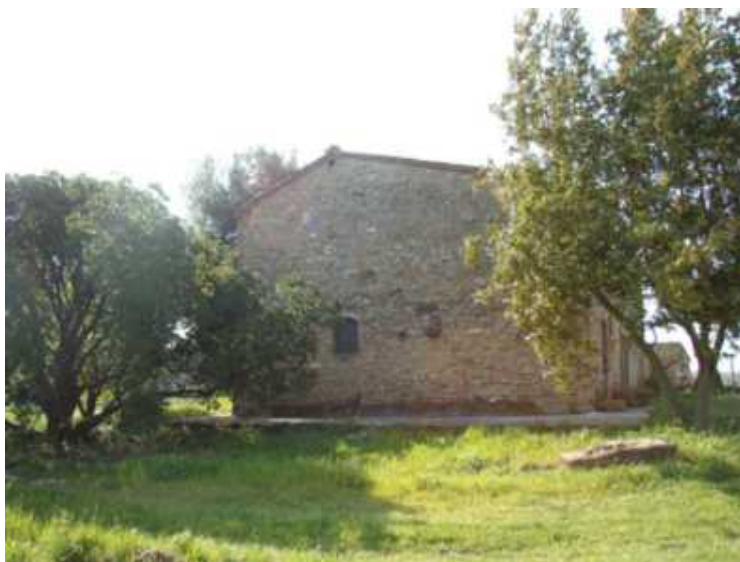
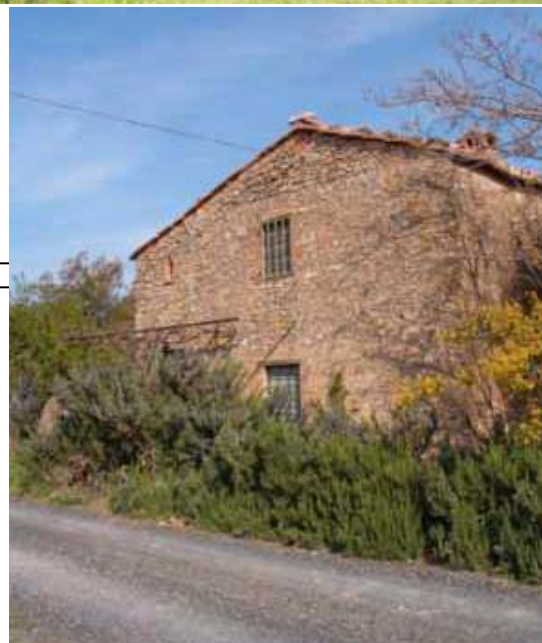
Stato di conservazione: Medio, degrado finiture

Edificio rurale costituito da un corpo compatto a pianta rettangolare su due piani fuori terra posto su terreno piano senza sfalsamento dei piani di fabbrica. La copertura è a capanna a due falde inclinate con manto in coppi e tegole non alterato, l'accesso al piano superiore è consentito tramite scala interna. Il fabbricato non presenta superfetazioni, i paramenti murari sono in pietra e laterizi con cornici in laterizio alle aperture, gli infissi risultano arretrati rispetto alla muratura perimetrale. L'edificio conserva i caratteri testimoniali dell'impianto con elementi di interesse architettonico e tipologico, vi si riconoscono i caratteri di ruralità originari dell'unità.

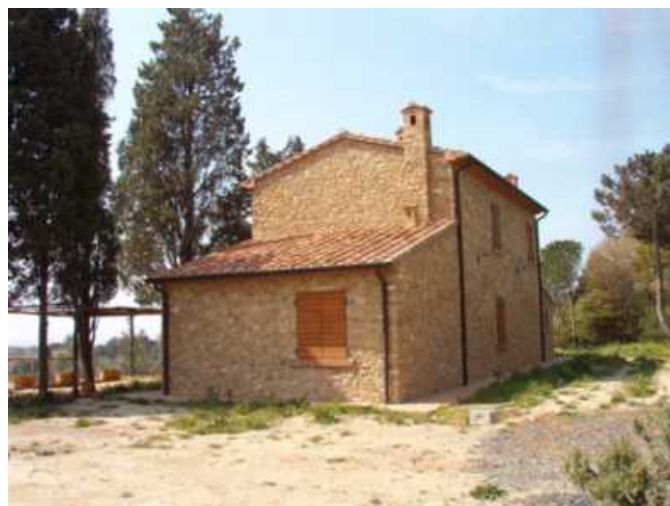
Stato di conservazione: Buono, nessun degrado

Edificio totalmente ricostruito sulla giacitura del preesistente fabbricato storico di cui rimanevano solo due alzate senza la copertura. L'edificio ricostruito, se pur con tipologia e materiali adeguati al contesto, non può essere considerato storico.

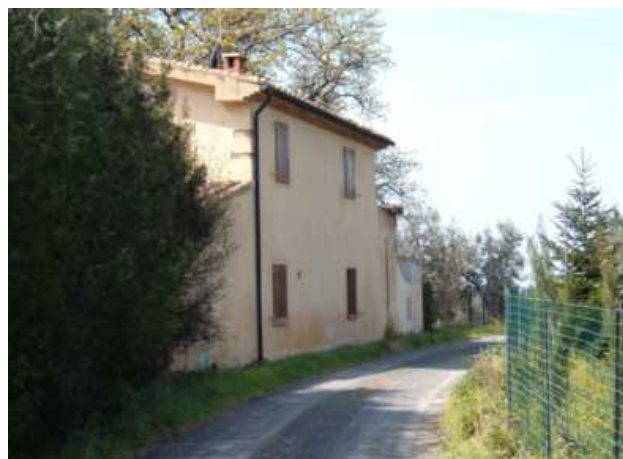
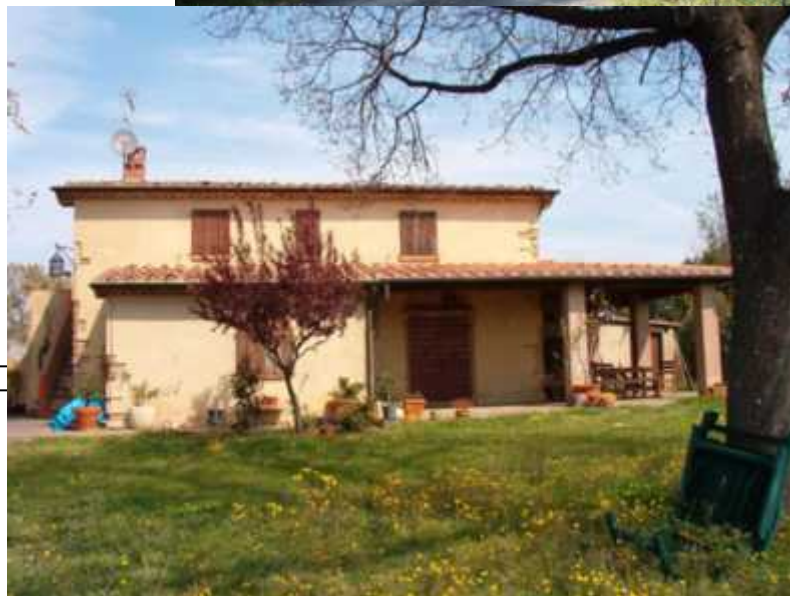
Tipo edilizio : Edificio rurale ristrutturato
Datazione : presente al 1821
Uso prevalente: residenza
Stato di conservazione: Buono, nessun degrado

Edificio rurale, podere, costituito da un corpo compatto con sviluppo longitudinale con il fronte nord lungo strada, si sviluppa su due piani fuori terra ed è posto su terreno piano senza sfalsamento dei piani di fabbrica. La copertura è a doppia falda e l'accesso al piano superiore è consentito tramite scala interna, i paramenti murari sono intonacati. Sul fronte sud è presente un annesso con portico a girare anche sul fronte est oltre ad altri volumi e annessi in adiacenza recenti. Al piano terra è presente il vano carraia chiuso. Sono presenti elementi di oscuramento esterno alle aperture di entrambi i piani. L'edificio nel complesso conserva i caratteri testimoniali dell'impianto quali: il manto di copertura, la forma e la dimensione delle aperture e l'alternarsi composto dei piani e dei vuoti, vi si riconoscono i caratteri di ruralità originari dell'unità.

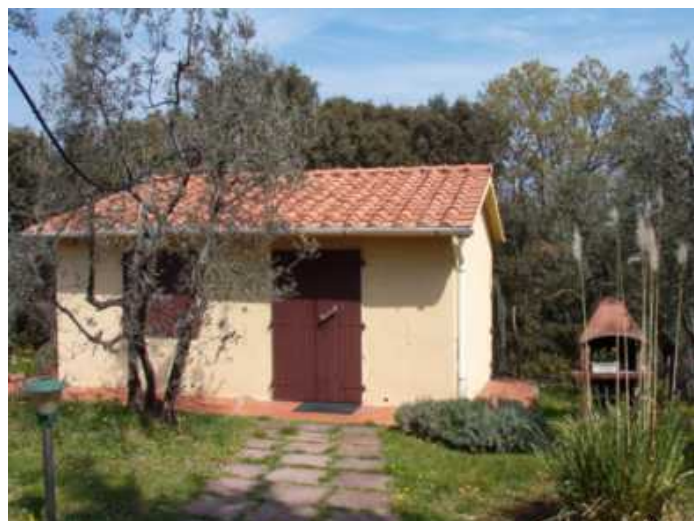
Tipo edilizio : annesso
Datazione : presente al 1821
Uso prevalente: seconda casa

Stato di conservazione: Buono, nessun degrado

Annesso recentemente ristrutturato ad un piano fuori terra con copertura a capanna a due falde inclinate con manto in coppi e tegole, paramenti murari intonacati. Sul fronte sud è presente la porta di accesso ed una finestra, sul fronte nord è collocata una tettoia.

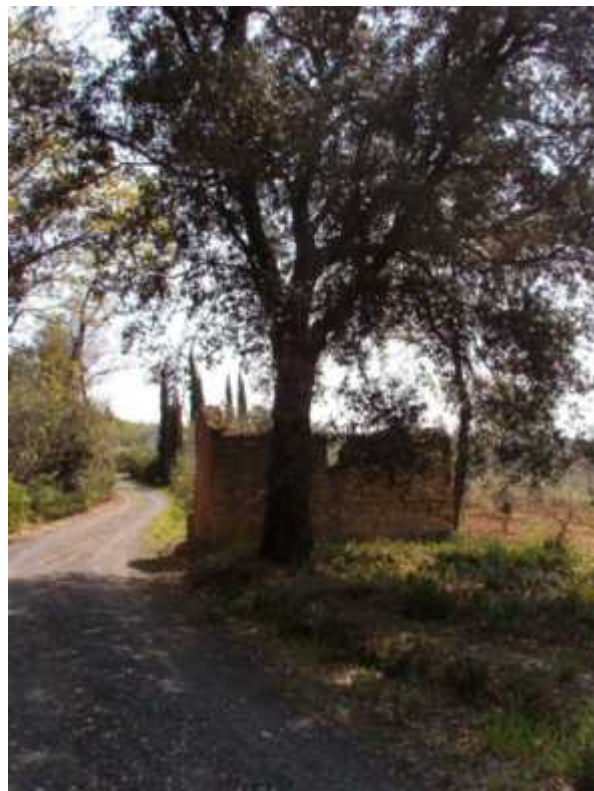
Stato di conservazione: Cattivo, dissesti strutturali e degrado finiture

Annesso di modeste dimensioni a pianta quadrata con copertura a capanna a due falde inclinate, ad un piano fuori terra e con paramenti murari in pietra.

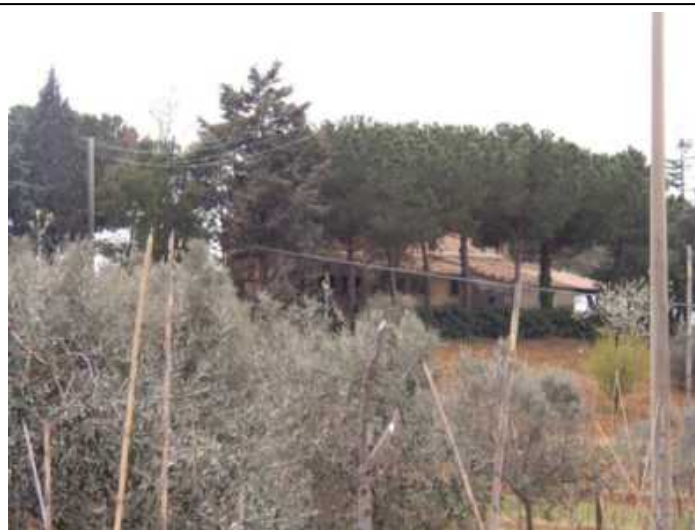
*Stato di
 conservazione:* Buono, nessun degrado

Edificio rurale, podere, costituito da un corpo compatto con sviluppo longitudinale, su due piani fuori terra e posto su una leggera altura su terreno piano senza sfalsamento dei piani di fabbrica. La copertura è a doppia falda e i paramenti murari sono in pietra e laterizio a vista. Sul fronte nord per lo sviluppo dell'intera facciata è giustapposto un secondo corpo ad un piano con copertura ad una falda inclinata. L'edificio nel complesso conserva i caratteri testimoniali dell'impianto quali: il manto di copertura, la forma e la dimensione delle aperture e l'alternarsi composto dei pieni e dei vuoti, vi si riconoscono i caratteri di ruralità originari dell'unità del Podere.

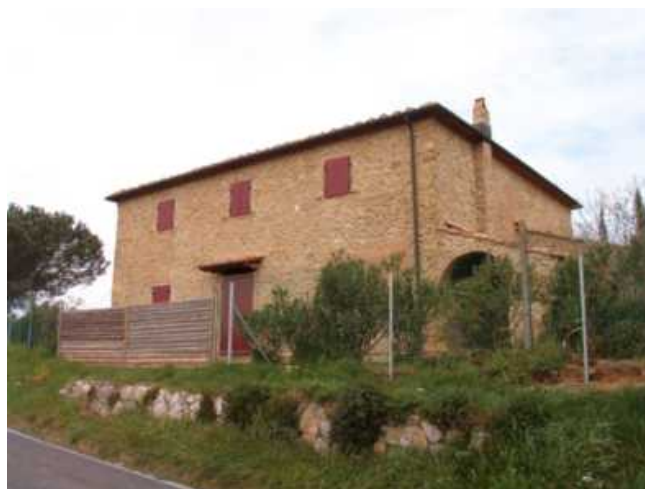
COMPARTO **753**
 NUM.EDIFICIO **753/02**
 Rif. Fotografico QC-PS DF 02-03-04

*Stato di
 conservazione:* Buono, nessun degrado

Edificio rurale costituito da un corpo a pianta quadrata su due piani fuori terra posto su terreno piano senza sfalsamento dei piani di fabbrica. La copertura è a padiglione e l'accesso al piano superiore è consentito tramite scala interna.

Il fabbricato presenta annessi in aderenza su tutti i fronti ad esclusione di quello sud. E' presente un'appendice con tipologia a torretta a ovest su due piani con altezza in gronda maggiore del corpo principale, mentre sul fronte est e nord è presente un loggiato con grandi aperture ad arco ribassato. Questi volumi sono di epoca recente ma la recente ristrutturazione li ha uniformati al corpo principale anche come rivestimento del paramento murario. L'edificio nel complesso conserva ed ha recuperato i caratteri testimoniali dell'impianto con elementi di interesse architettonico e tipologico, vi si riconoscono i caratteri di ruralità originari dell'unità del Podere.

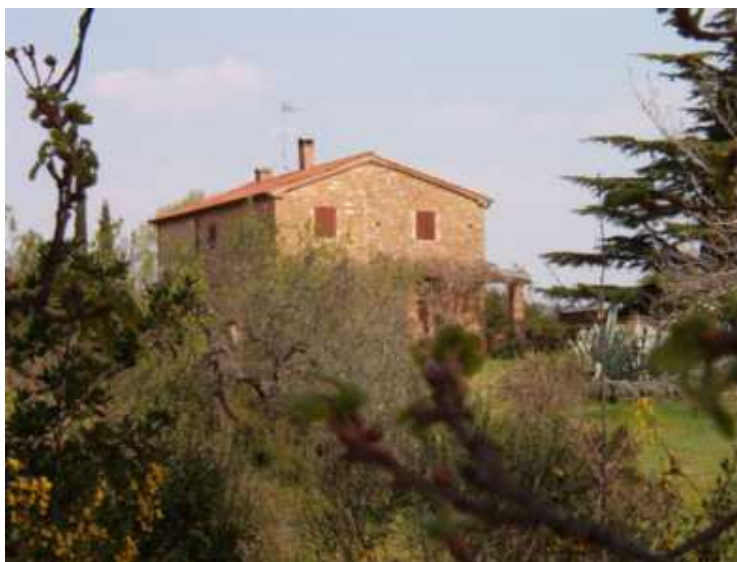
COMPARTO **754**
 NUM.EDIFICIO **754/01**
 Rif. Fotografico QC-PS DV 25

*Stato di
 conservazione:* Medio,
 degrado delle
 finiture

Edificio rurale, podere, costituito da un solo corpo compatto con sviluppo longitudinale, si sviluppa su due piani fuori terra ed è posto su terreno piano senza sfalsamento dei piani di fabbrica. La copertura è a doppia falda e l'accesso al piano superiore è consentito tramite scala interna, i paramenti murari sono in pietra a vista e laterizio. Al piano terra è presente il vano carraia che è stato chiuso. Sono presenti elementi di oscuramento esterno alle aperture di entrambi i piani. Sul fronte ovest è presente un pergolato e su quello opposto un annesso ad un piano con copertura ad una falda inclinata. L'edificio nel complesso conserva i caratteri testimoniali dell'impianto quali: il manto di copertura, la forma e la dimensione delle aperture e l'alternarsi composto dei pieni e dei vuoti, vi si riconoscono i caratteri di ruralità originari dell'unità del Podere.

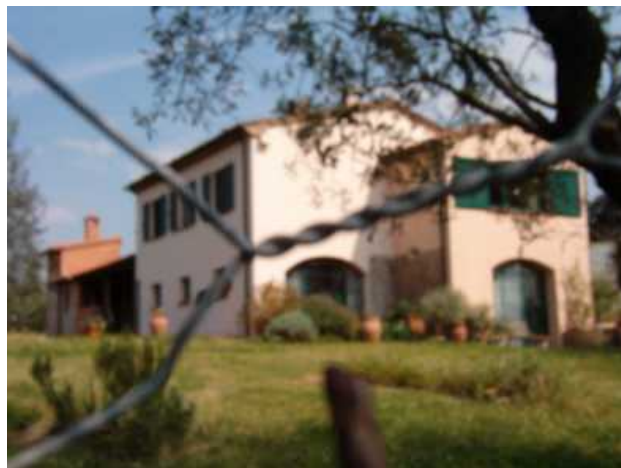
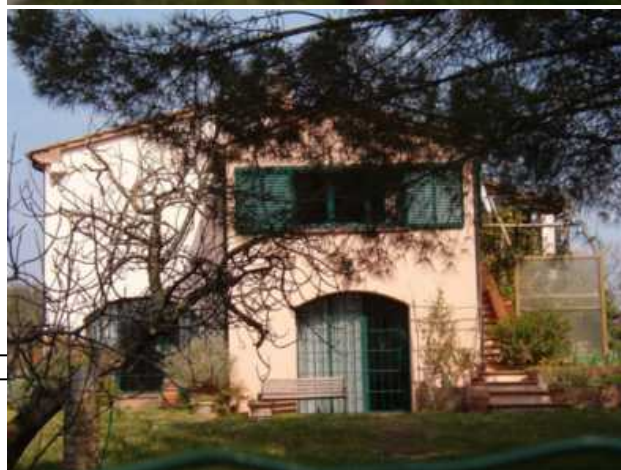
Tipo edilizio : Edificio rurale ristrutturato
Datazione : presente al 1905
Usa prevalente: seconda casa
Stato di conservazione: Buono, nessun degrado

Edificio rurale ristrutturato, costituito da un corpo compatto con sviluppo longitudinale su due piani fuori terra posto su terreno piano senza sfalsamento dei piani di fabbrica. Sul fronte sud ovest è presente un secondo corpo giustapposto sempre su due piani ma con altezza in gronda minore a cui si appoggia parallelamente la scala esterna dritta ad una rampa. Sul fronte nord è giustapposto un volume di recente costruzione. La copertura dei due corpi è a capanna doppia falda. I paramenti murari sono intonacati e la tipologia delle aperture è varia, le finestre del piano terra mantengono forma e dimensione originaria, sul fronte sud est sono presenti al piano terra due grandi porte con arco ribassato con infissi all'inglese e sul corpo secondario una finestra continua. L'edificio ha subito alterazioni rispetto all'impianto originario.

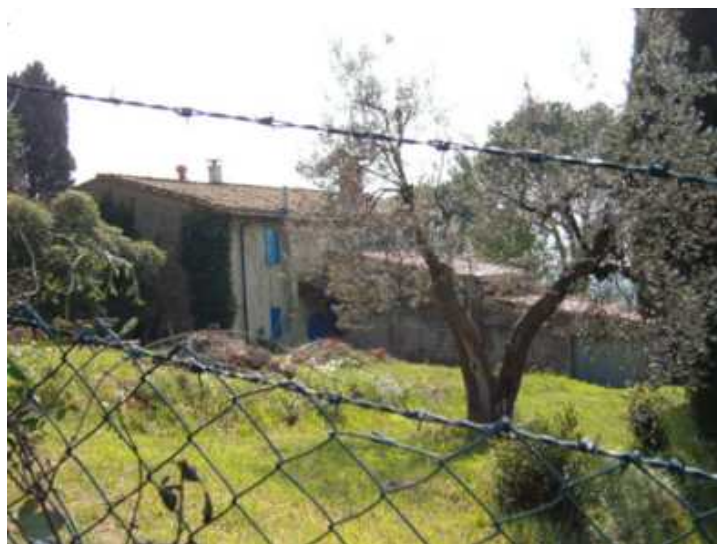
Tipo edilizio : Edificio rurale ristrutturato
Datazione : presente al 1905
Uso prevalente: residenza / seconda casa
Stato di conservazione: Buono, nessun degrado

Edificio rurale, podere, costituito da un solo corpo compatto con sviluppo longitudinale, si sviluppa su due piani fuori terra ed è posto su terreno piano senza sfalsamento dei piani di fabbrica. La copertura è a doppia falda e l'accesso al piano superiore è consentito tramite scala interna, i paramenti murari sono in pietra a vista con angolari e cornici alle aperture in laterizio. Al piano terra è presente il vano carraia mantenuto aperto. Sono presenti elementi di oscuramento esterno alle aperture di entrambi i piani. Sul fronte nord sono presenti annessi e volumi secondari coevi all'edificio principale ma con superfetazioni e aggiunte precarie. L'edificio nel complesso conserva i caratteri testimoniali dell'impianto quali: il manto di copertura, la forma e la dimensione delle aperture e l'alternarsi composto dei pieni e dei vuoti, vi si riconoscono i caratteri di ruralità originari dell'unità del Podere.

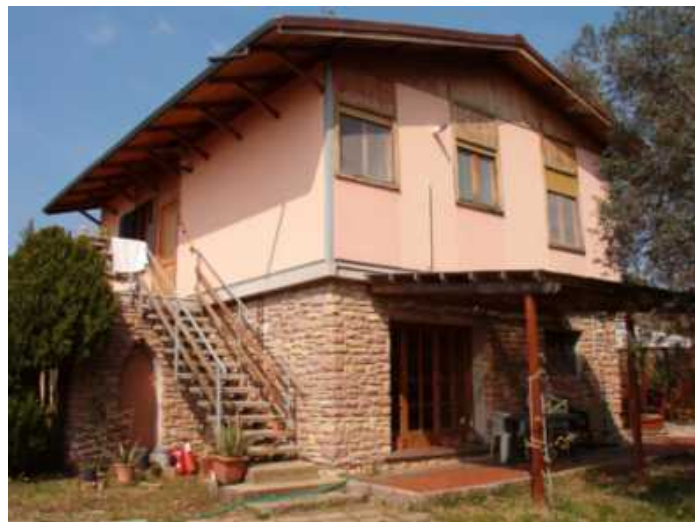
Stato di conservazione: Buono, nessun degrado

Villino su due piani fuori terra posto su terreno piano senza sfalsamento dei piani di fabbrica su due piani fuori terra, accesso al piano superiore tramite scala esterna ad una rampa parallela al fronte ovest, copertura a capanna a due falde inclinate, il fabbricato il cui impianto risulta di epoca leopoldina appare fortemente alterato dagli interventi e non presenta elementi tipologici e architettonici caratterizzanti.

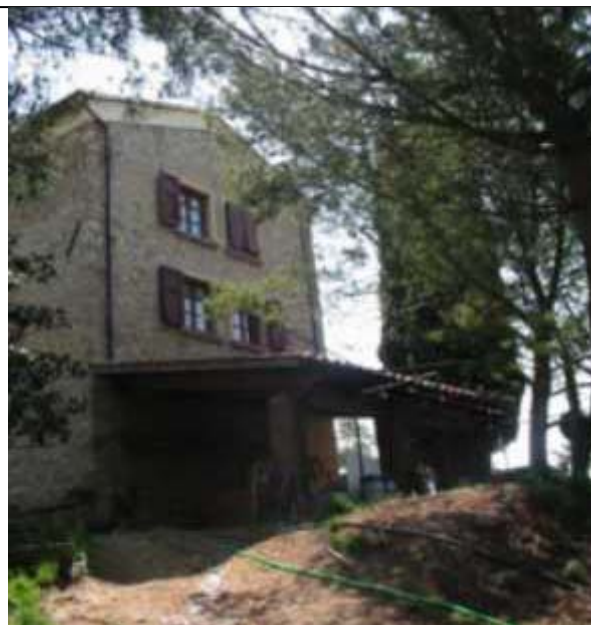
Stato di conservazione: Buono, nessun degrado

Edificio rurale, podere, costituito da due corpi a sviluppo longitudinale, su tre piani fuori terra con altezze di gronda diverse, posto su terreno piano senza sfalsamento dei piani di fabbrica. La copertura è a capanna a doppia falda. La recente ristrutturazione ha riportato a vista i paramenti murari in pietra e sono state inserite cornici e davanzali sporgenti alle aperture. Sono presenti superfetazioni su tutti i fronti, quali tettoie e volumi secondari, al piano terra sono presenti aperture ad arco. L'edificio, nonostante alcune alterazioni, nel complesso conserva i caratteri testimoniali dell'impianto con elementi di interesse architettonico e tipologico.

E.E.V. Edifici con elementi di valore sotto il profilo storico, architettonico e ambientale: corrispondono ad edifici caratterizzati da elementi costruttivi e decorativi che per caratteristiche costruttive, tipologiche ed insediative sono da tutelare e preservare per parti significative.

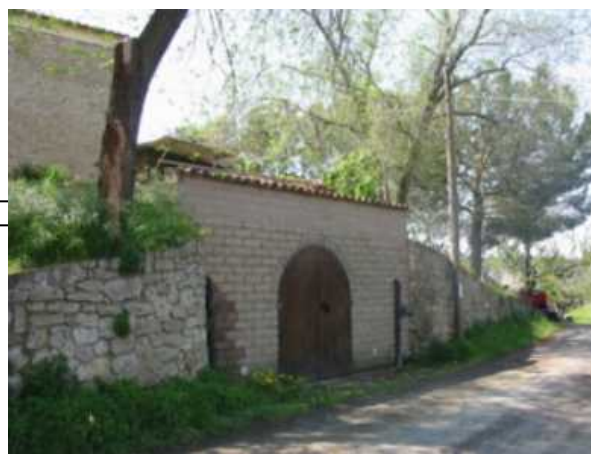
Il fabbricato è posto in posizione elevata raggiungibile tramite strada non asfaltata, la pertinenza è recintata con muro in pietra a vista di recente costruzione con portale di accesso in legno inserito in setto murario con rivestimento a laterizio a faccia vista del tutto incongruo con il contesto. La pertinenza è prevalentemente con a verde con spazi di supporto e diversi box e volumi secondari, sono presenti alberature fra cui cipressi e pini oltre a siepi e arbusti.

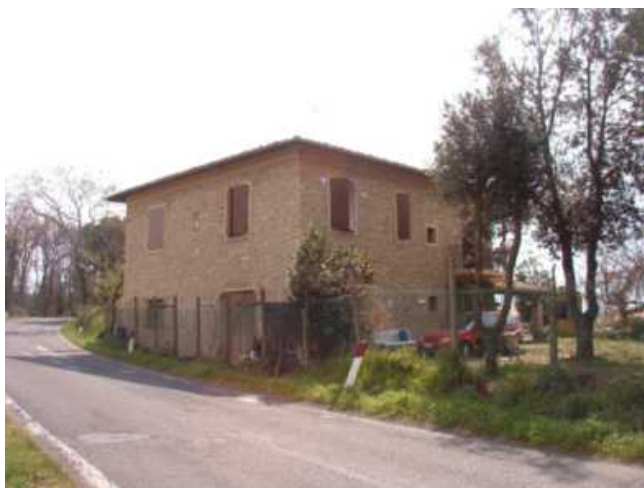
Stato di conservazione: Buono, nessun degrado

Edificio rurale costituito da un corpo a pianta quadrata con un appendice quadrangolare sul lato sud, su due piani fuori terra posto su terreno piano senza sfalsamento dei piani di fabbrica. La copertura è a padiglione e l'accesso al piano superiore è consentito tramite scala interna.

La recente ristrutturazione ha riportato a vista i paramenti murari in pietra con cornici alle aperture e angolari in pietra. Sul fronte sud sono presenti volumi secondari e superfetazioni sulla facciata est, la ristrutturazione ha comportato il rifacimento del manto di copertura con l'inserimento di un abbaino e di due comignoli, ha creato una finestra in luogo di una porta ed ha recuperato la grande apertura ad arco al piano terra sul prospetto sud ed ha inserito un loggiato con colonne in mattoni a faccia vista sul fronte est. Sempre sul fronte est sotto la copertura sono presenti due piccole aperture circolari. L'edificio nel complesso conserva ed ha recuperato i caratteri testimoniali dell'impianto con elementi di interesse architettonico e tipologico, vi si riconoscono i caratteri di ruralità originari dell'unità del Podere.

E.Va. Edifici di valore sotto il profilo storico, architettonico e ambientale: corrispondono a edifici che per conservazione degli elementi costruttivi e decorativi tradizionali, per caratteristiche tipologiche, per epoca di insediamento e per criteri di inserimento nel tessuto urbano o nel territorio agricolo si definiscono come componenti integranti della morfologia urbana e territoriale.

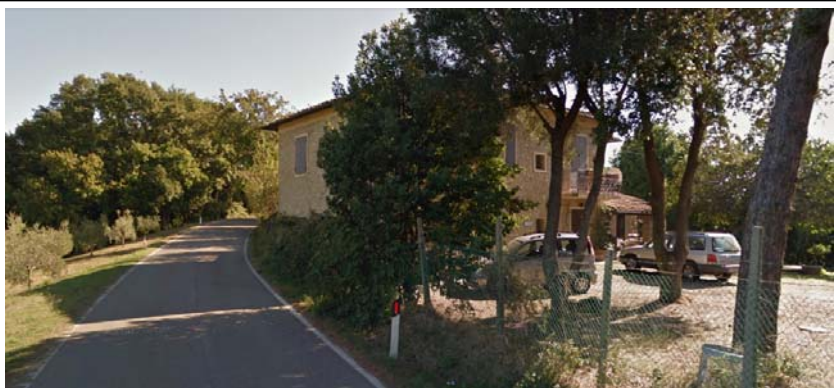
Il fabbricato è posto sulla pubblica via ad essa non parallelo con la pertinenza delimitata da rete metallica e alberature.

La pertinenza risulta prevalentemente a verde alberata nella parte ovest ed a prato nella parte est dove sono presenti annessi di epoca recente. L'inserimento nel contesto risulta coerente.

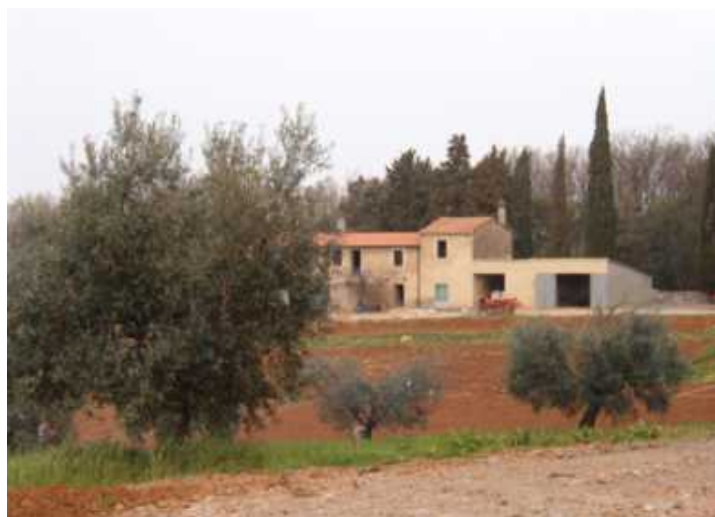
Stato di conservazione: Cattivo, dissesti strutturali e degrado finiture

Edificio rurale costituito da un solo corpo compatto a sviluppo longitudinale, su due piani fuori terra posto su terreno piano senza sfalsamento dei piani di fabbrica con copertura a capanna a doppia falda, accesso al piano superiore tramite scala esterna in muratura parallela al fronte sud e portico sul fronte ovest. A questo corpo se ne affianca a est un altro sempre su due piani ma di altezza sottogronda maggiore con copertura a capanna e ancora un box auto di epoca recente. Il fabbricato, oggi abbandonato, ha subito nel tempo alterazioni e parziali rifacimenti dei paramenti murari, modifica delle aperture e della copertura. L'edificio nel complesso risulta privo di elementi di interesse architettonico e tipologico e solo nel corpo principale più ad est vi si riconoscono i caratteri di ruralità originari.

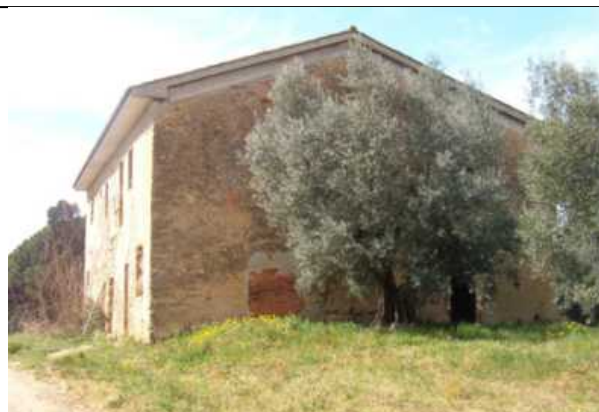
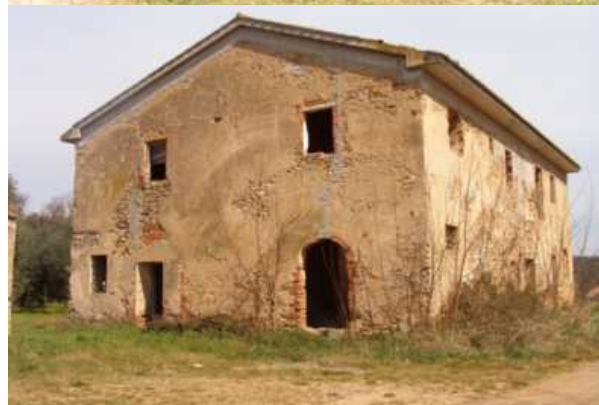
Tipo edilizio : edificio rurale
Datazione : presente al 1821/1905
Usa prevalente: abbandonato
Stato di conservazione: Cattivo, dissesti strutturali e degrado finiture

Podere costituito dal fabbricato principale di impianto leopoldino e da due annessi autonomi posti in fronte al principale di epoca successiva (1905). L'edificio rurale è costituito da un solo corpo compatto a sviluppo longitudinale, su due piani fuori terra posto su terreno piano senza sfalsamento dei piani di fabbrica. La copertura è a doppia falda e l'accesso al piano superiore è consentito tramite scala interna, i paramenti murari sono in pietra e laterizio a vista e in parte intonacati. Dei due annessi il più piccolo è privo di valore, il più grande invece ad un piano con copertura a capanna e vano carraia sul fronte principale mantiene le caratteristiche tipologiche originarie, il complesso conserva i caratteri testimoniali dell'impianto e vi si riconoscono i caratteri di ruralità originari dell'unità del Podere.

E.E.V. Edifici con elementi di valore sotto il profilo storico, architettonico e ambientale: corrispondono ad edifici caratterizzati da elementi costruttivi e decorativi che per caratteristiche costruttive, tipologiche ed insediative sono da tutelare e preservare per parti significative.

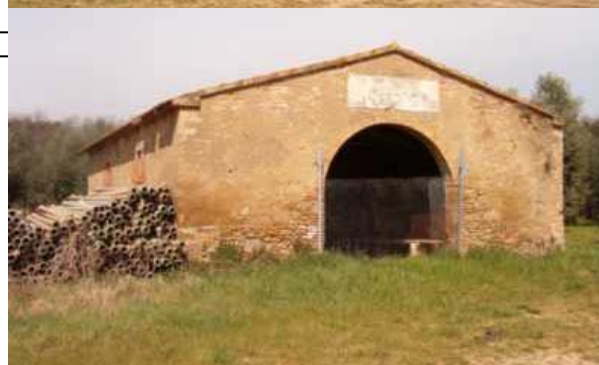
Il complesso è posto in zona coltivata e gli edifici sono fra loro separati dalla strada poderale di accesso, gli annessi sono in adiacenza ad un'area a oliveto, mentre l'edificio principale è circondato da verde senza pavimentazione sul suo perimetro. La pertinenza, come il complesso, è abbandonata e quindi in stato di degrado ma mantiene il rapporto originario con il contesto.

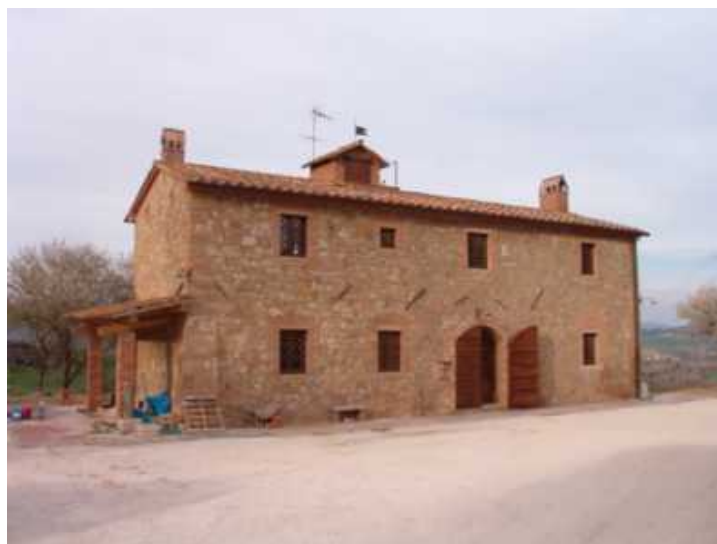
Tipo edilizio : Edificio rurale ristrutturato
Datazione : presente al 1821
Uso prevalente: residenza
Stato di conservazione: Buono, nessun degrado

Edificio rurale, podere, costituito da un solo corpo compatto a sviluppo longitudinale, su due piani fuori terra posto su terreno piano senza sfalsamento dei piani di fabbrica. La copertura è a doppia falda e l'accesso al piano superiore è consentito tramite scala interna. La recente ristrutturazione ha riportato a vista i paramenti murari in pietra con cornici in laterizio alle aperture e contrafforti in pietra sulla facciata est, ha comportato il rifacimento del manto di copertura con l'inserimento di un abbaino e di due comignoli, ha creato una finestra in luogo di una porta ed ha recuperato la grande apertura ad arco al piano terra sul prospetto sud ed ha inserito un loggiato con colonne in mattoni a faccia vista sul fronte est. Sempre sul fronte est sotto la copertura sono presenti due piccole aperture circolari. L'edificio nel complesso conserva ed ha recuperato i caratteri testimoniali dell'impianto con elementi di interesse architettonico e tipologico, vi si riconoscono i caratteri di ruralità originari dell'unità del Podere.

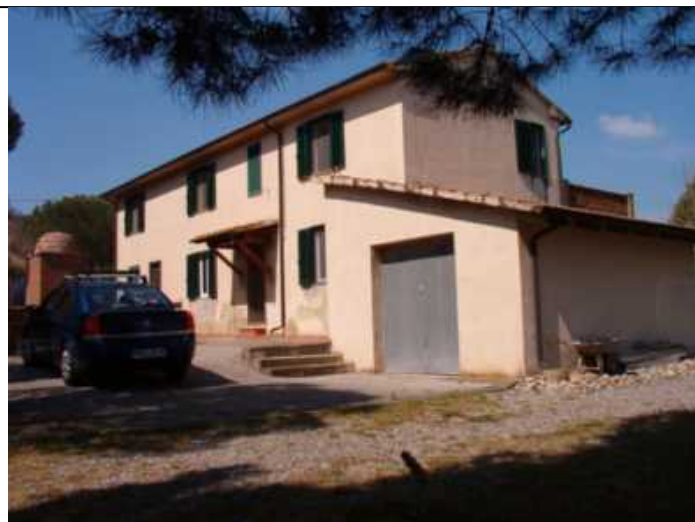
*Stato di
 conservazione:* Buono, nessun degrado

Edificio rurale in congruente ristrutturato costituito da un corpo longitudinale su due piani fuori terra, posto su terreno piano senza sfalsamento dei piani di fabbrica, con copertura a capanna a due falde inclinate, a questo si affianca sul fronte est un annesso ad uso box auto coevo ad un piano e sul fronte nord un corpo costituente terrazza al piano primo.
