Regolamento Urbanistico

ALLEGATO A3

SCHEMATURA DEL PATRIMONIO EDILIZIO ESISTENTE EXTRAURBANO

marzo 2014

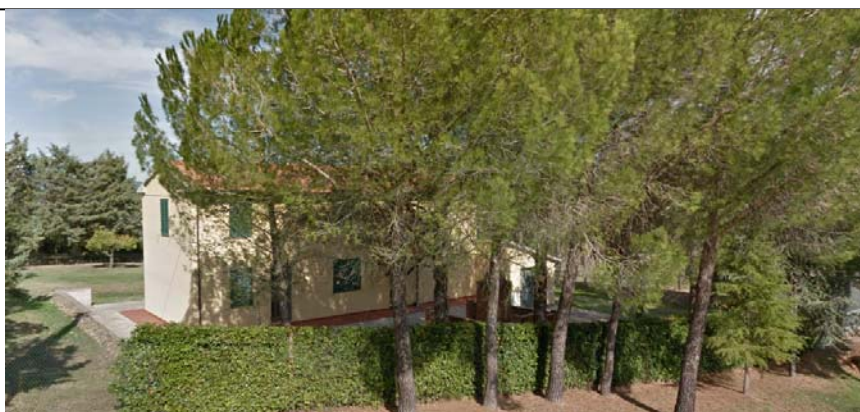
L'edificio è dotato di un ampia pertinenza, pavimentata intorno al fabbricato e il resto a prato con abeti sul confine nord, la pertinenza è delimitata verso la strada da siepe e cancello con colonne oltre ad una fascia di schermatura con pini fra la siepe e la strada stessa, l'accesso è tramite viale non asfaltato.

E.S.V. Edifici di scarso valore sotto il profilo storico, architettonico ed ambientale: corrispondono a edifici di minor valore architettonico, tipologico e contestuale o di più recente formazione o, se pur di impianto storico, parzialmente alterati rispetto al loro carattere originario.

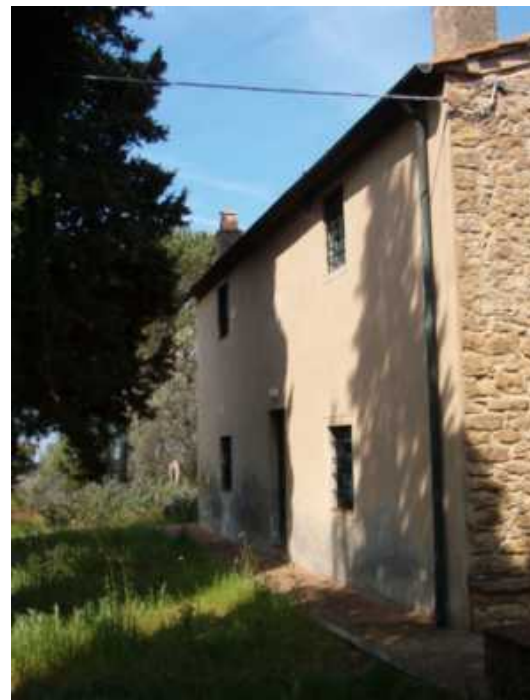
Tipo edilizio : Edificio rurale ristrutturato
Datazione : presente al 1905
Uso prevalente: Ricettivo agriturismo "Il Poggetto"
Stato di conservazione: Buono, nessun degrado

Edificio rurale costituito da due corpi principali giustapposti uno a sviluppo longitudinale con coperture a capanna a due falde inclinate e l'altro con copertura a padiglione entrambi su due piani fuori terra a cui si affiancano annessi e volumi secondari ad un piano, coevi sui fronti nordest e nordovest recenti sul fronte sudest. L'accesso al piano superiore è consentito tramite scala esterna parallela al fronte principale. La recente ristrutturazione ha eliminato le superfetazioni, ha riportato i paramenti murari in pietra e laterizi con angolari in parte a vista e in parte intonacati anche se parzialmente alterati e ha modificato alcune aperture lasciandone però inalterato l'allineamento, sono presenti pannelli fotovoltaici integrati nella copertura.

L'edificio nel complesso conserva i caratteri dell'impianto quali: il manto di copertura, l'alternarsi composto dei pieni e dei vuoti e vi si riconoscono i caratteri di ruralità originari dell'unità del Podere.

E.E.V. Edifici con elementi di valore sotto il profilo storico, architettonico e ambientale: corrispondono ad edifici caratterizzati da elementi costruttivi e decorativi che per caratteristiche costruttive, tipologiche ed insediative sono da tutelare e preservare per parti significative.

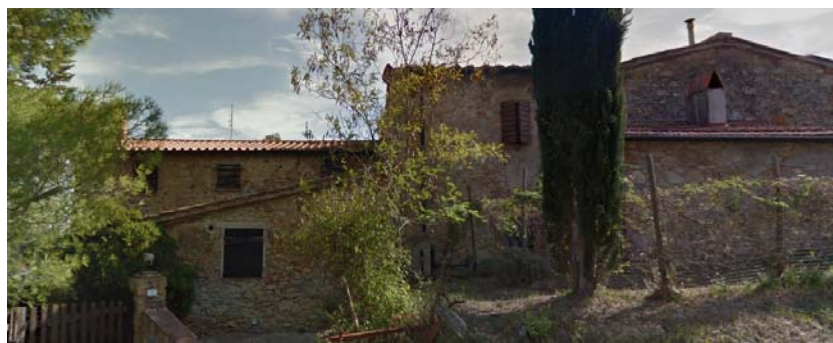
L'edificio è dotato di un'ampia pertinenza recintata in parte con rete e in parte con muretto e cancello posta in adiacenza alla pubblica via con accesso da strada non asfaltata, è presente pavimentazione sul perimetro del fabbricato e nella parte ovest è presente un annesso e spazi di supporto, sono presenti siepi, arbusti e alberature fra cui abeti e cipressi. La pertinenza e il rapporto con il contesto risultano parzialmente alterati.

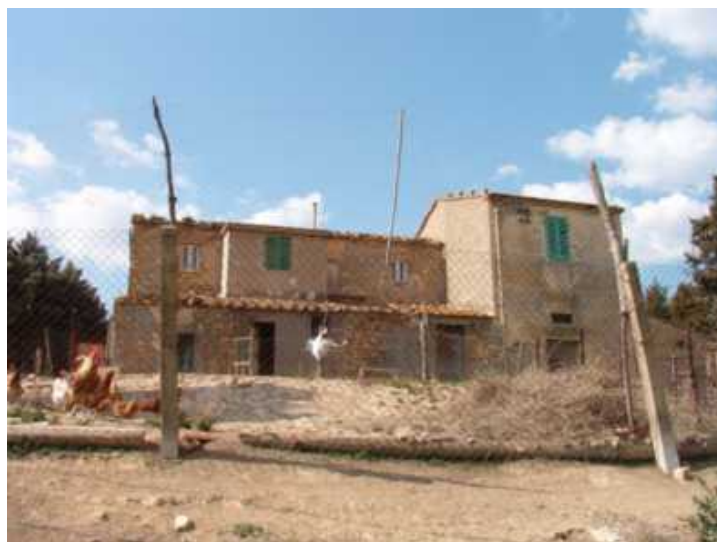
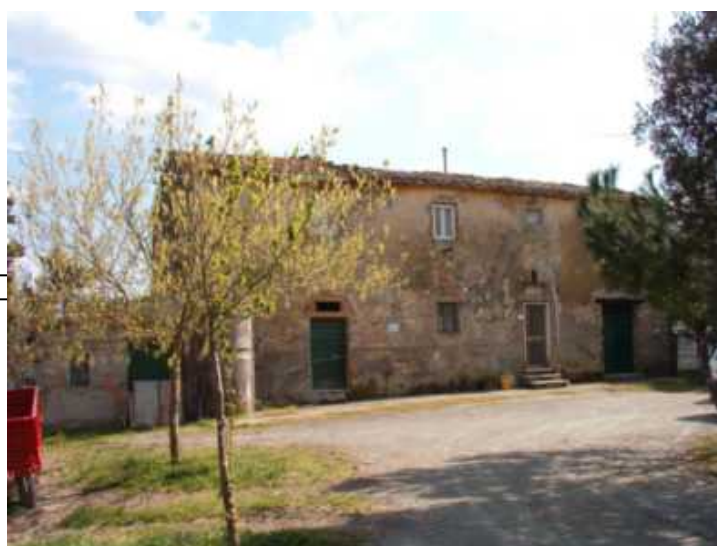
Tipo edilizio : Edificio rurale
Datazione : presente al 1821
Uso prevalente: residenza
Stato di conservazione: Medio, degrado delle finiture

Edificio rurale costituito da due corpi disposti ad L su due piani fuori terra con coperture a capanna a due falde inclinate e altezza in gronda diverse, a cui si giustappone un annesso ad un piano di epoca successiva all'impianto sul fronte tergale a filo della L stessa, un altro annesso è presente in adiacenza del fronte nord est di profondità pari al fronte. L'accesso al piano superiore è consentito tramite scala interna, i paramenti murari sono in parte a pietra e laterizi a vista parzialmente alterati. L'edificio, ad esclusione dell'annesso tergale, nel complesso conserva i caratteri dell'impianto quali: il manto di copertura, e l'alternarsi composto dei pieni e dei vuoti e vi si riconoscono i caratteri di ruralità originari dell'unità del Podere.

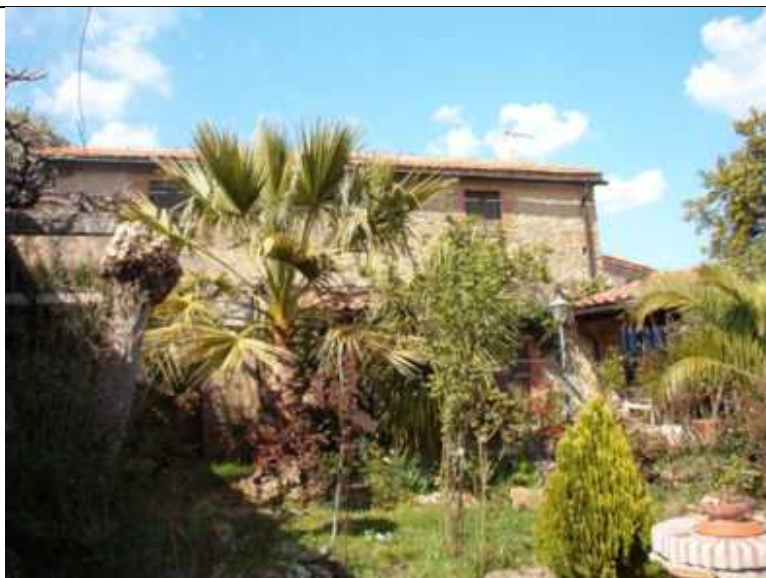
Stato di conservazione: Buono, nessun degrado

Edificio composto da un corpo principale rettangolare su due piani con copertura a capanna a due falde inclinate con manto in coppi e tegole a cui si giustappongono annessi e volumi secondari ad un piano fra cui un loggiato. L'accesso al piano superiore è consentito tramite scala interna, i paramenti murari sono in pietra a vista parzialmente ricostruiti con cornici in laterizio alle finestre del piano primo. Il fabbricato risulta parzialmente modificato e appesantito da superfetazioni ma nel complesso conserva i caratteri dell'impianto quali: il manto di copertura, l'allineamento delle aperture, l'arretramento degli infissi rispetto alla muratura perimetrale e l'alternarsi composto dei pieni e dei vuoti; vi si riconoscono i caratteri di ruralità originari dell'unità.

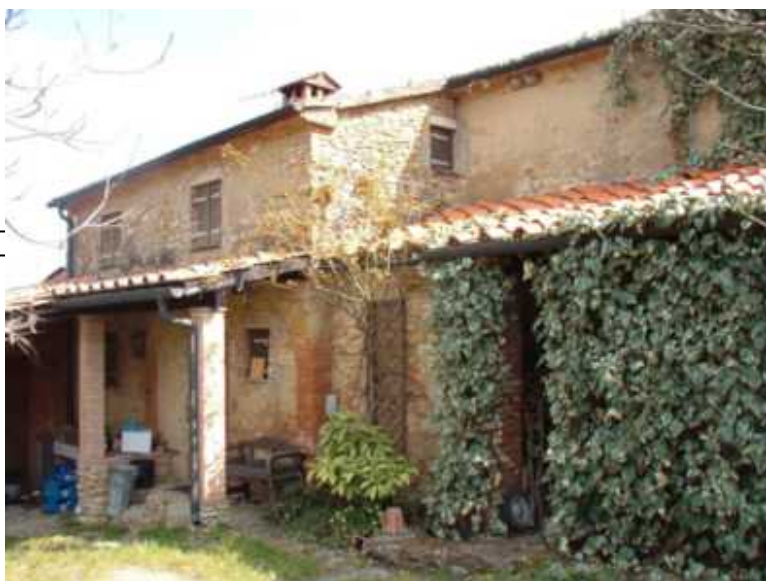
Il fabbricato è posto nell'area di pianura coltivata, la sua pertinenza è a verde, pavimentata solo intorno all'edificio che risulta circondato da alberature anche non autoctone e cespugli, sono presenti annessi, un edificio accessorio in muratura, tettoie e spazi di supporto. Anche la pertinenza presenta superfetazioni.

E.S.V. Edifici di scarso valore sotto il profilo storico, architettonico ed ambientale: corrispondono a edifici di minor valore architettonico, tipologico e contestuale o di più recente formazione o, se pur di impianto storico, parzialmente alterati rispetto al loro carattere originario.

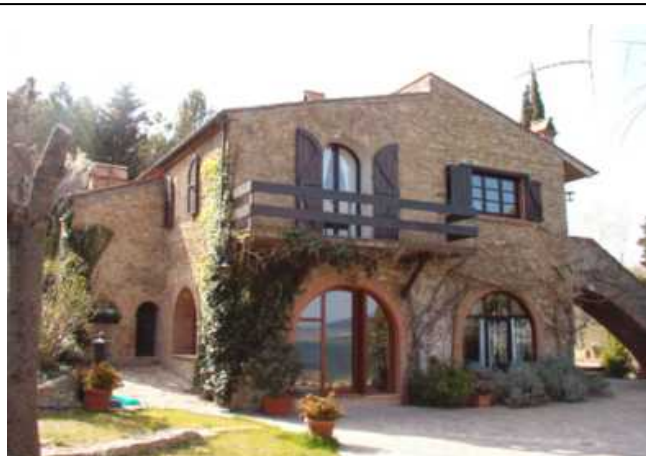
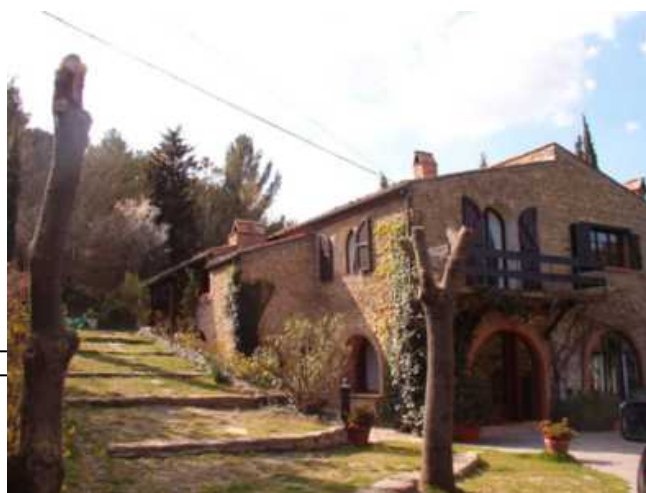
Stato di conservazione: Buono, nessun degrado

Edificio rurale in congruente ristrutturato su due piani fuori terra, posto su terreno in declivio con sfalsamento dei piani di fabbrica, con copertura a capanna a due falde inclinate, a quote diverse, l'accesso al piano superiore è consentito da scala esterna perpendicolare al fronte ad una rampa e passaggio ad arco sottostante. I paramenti murari sono a pietra a vista fortemente modificati, al piano terra sono presenti grandi aperture ad arco a tutto sesto, nel complesso l'edificio risulta profondamente alterato nella copertura, nella forma dimensione e allineamento delle aperture non presenta il riconoscimento di elementi tipologici e architettonici caratteristici dell'impianto originario leopoldino se non la giacitura.

E.S.V. Edifici di scarso valore sotto il profilo storico, architettonico ed ambientale: corrispondono a edifici di minor valore architettonico, tipologico e contestuale o di più recente formazione o, se pur di impianto storico, parzialmente alterati rispetto al loro carattere originario.

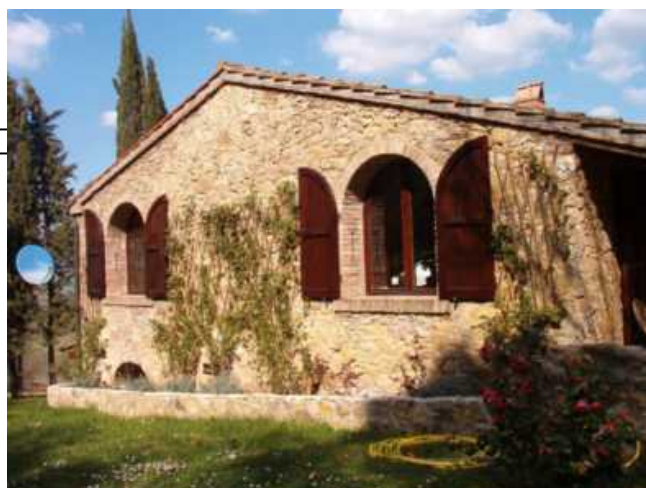
Il fabbricato isolato posto in zona collinare è dotato di vasta pertinenza in parte piana in parte a gradoni a verde per la pendenza del terreno, sul fronte nord ed est in adiacenza al fabbricato risulta pavimentata con porfido, sugli altri lati presenta muretti e fioriere incongrui in pietra a vista, sono presenti alberature, arbusti e piante rampicanti, nella parte tergale è presente un boschetto il rapporto con il contesto risulta in parte alterato.

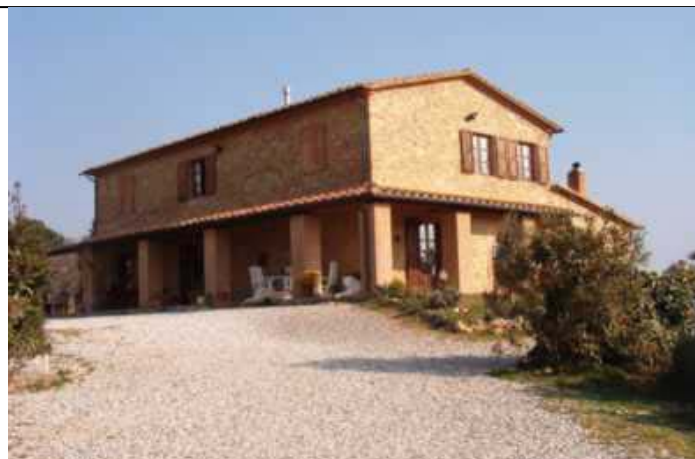
Tipo edilizio : Edificio rurale ristrutturato
Datazione : presente al 1821
Uso prevalente: Residenza e spazi di supporto
Stato di conservazione: Buono, nessun degrado

Edificio rurale, podere, costituito da un corpo longitudinale con copertura a capanna a due falde, su due piani fuori terra a cui si affiancano due corpi sul fronte nord est ad un piano con copertura ad una falda. Sui prospetti sud ovest e sud est è presente una loggiato continuo di epoca successiva all'impianto originario. L'accesso al piano superiore è consentito tramite scala interna, i paramenti murari sono in pietra a vista parzialmente ricostruiti con la ristrutturazione. L'edificio nel complesso conserva i caratteri dell'impianto quali: il manto di copertura, e l'alternarsi composto dei pieni e dei vuoti e vi si riconoscono i caratteri di ruralità originari dell'unità del Podere.

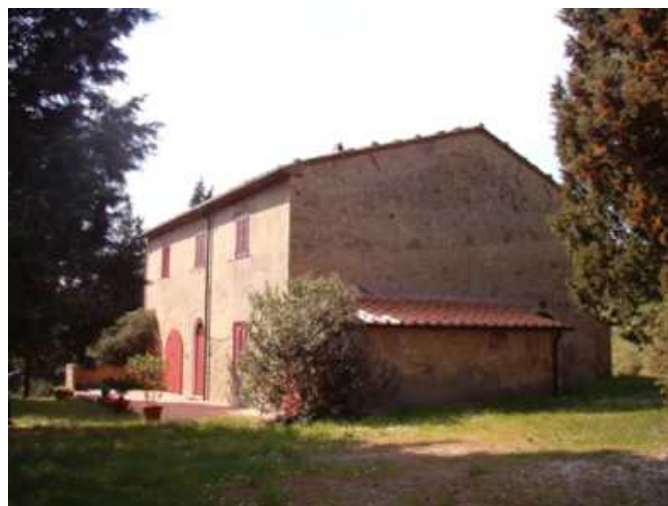
Stato di conservazione: Buono, nessun degrado

Edificio rurale, podere, costituito da un solo corpo corpo compatto con sviluppo longitudinale, si sviluppa su due piani fuori terra ed è posto su terreno piano senza sfalsamento dei piani di fabbrica. La copertura è a doppia falda e l'accesso al piano superiore è consentito tramite scala interna, i paramenti murari sono intonacati.

Sono presenti annessi in adiacenza all'edificio sui prospetti nord e sud. Al piano terra è presente il vano carraia che è stato chiuso con cornice in laterizi a vista, la porta di ingresso è dotata di arco a tutto sesto con rosta, sono presenti elementi di oscuramento esterno alle aperture di entrambi i piani.

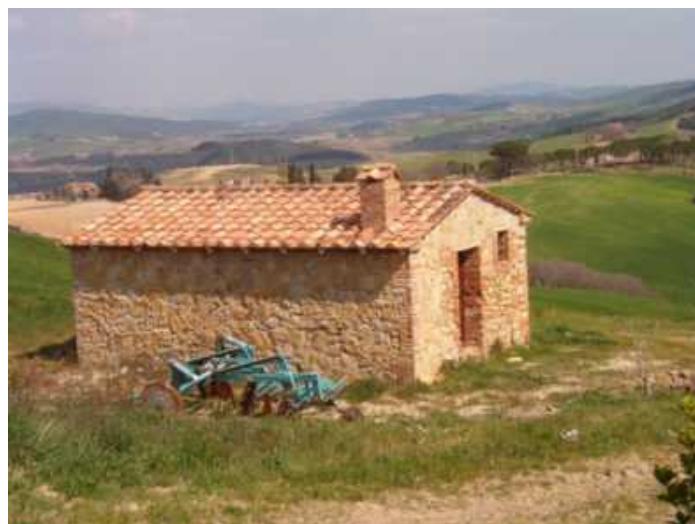
Stato di conservazione: Buono,
 nessun degrado

Annesso ristrutturato costituito da un unico piccolo corpo a sviluppo longitudinale con paramenti murari in pietra e cornici alle aperture in laterizio, un solo piano fuori terra per un'altezza al colmo di circa 2,7 mt., copertura a capanna in coppi e tegole, piccole aperture su un fronte secondario e porta e piccola finestra con cornice in laterizi a vista sul fronte principale. L'annesso ha valore testimoniale nel panorama agricolo e paesaggistico dell'area.

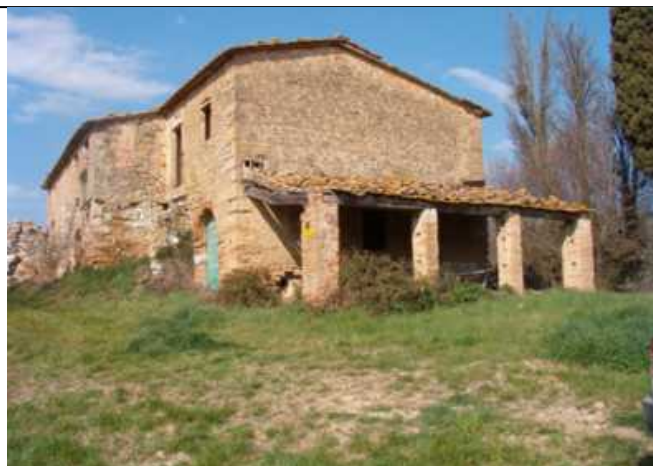
Tipo edilizio : Edificio rurale
Datazione : presente al 1905
Usa prevalente: abbandonato

*Stato di
 conservazione:* Cattivo, dissesti strutturali
 e degrado finiture

Edificio rurale, podere, costituito da un solo corpo compatto longitudinale, si sviluppa su due piani fuori terra ed è posto su terreno in declivio con leggero sfalsamento dei piani di fabbrica, la copertura è a capanna a due falde inclinate con manto in coppi e tegole, l'accesso al piano superiore è consentito da scala esterna, parzialmente crollata, in muratura dritta ad una rampa posta parallela al fronte sud. I paramenti murari sono in pietra a vista con angolari in conci di pietra e laterizi, sul prospetto ovest è presente un contrafforte con angolari in laterizio, le aperture, originarie per forma dimensione e allineamento hanno cornici in laterizio e le porte al piano terra presentano archi ribassati. Il fabbricato conserva i caratteri architettonici e tipologici dell'impianto pur versando in uno stato di totale abbandono e degrado, la sua caratterizzazione risiede nel riconoscimento e nel mantenimento dei caratteri di ruralità originari dell'unità del Podere.

E.E.V. Edifici con elementi di valore sotto il profilo storico, architettonico e ambientale: corrispondono ad edifici caratterizzati da elementi costruttivi e decorativi che per caratteristiche costruttive, tipologiche ed insediative sono da tutelare e preservare per parti significative.

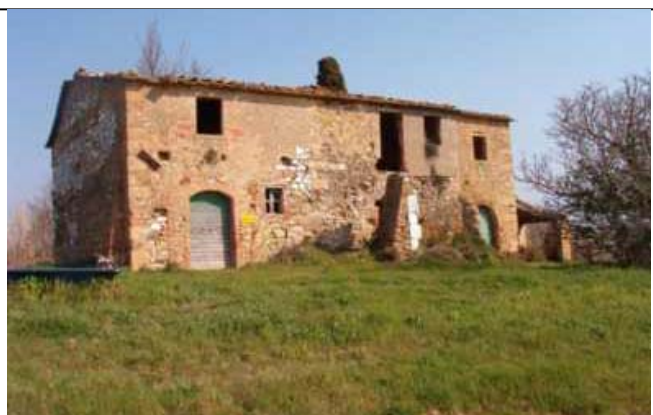
Il fabbricato è sito in zona di pianura coltivata raggiungibile tramite strada di accesso non asfaltata che collega fra loro i poderi della zona, la pertinenza è completamente a verde non recintata, nella parte terga è presente un boschetto e un edificio accessorio in muratura. Il rapporto con il contesto non ha subito variazioni.

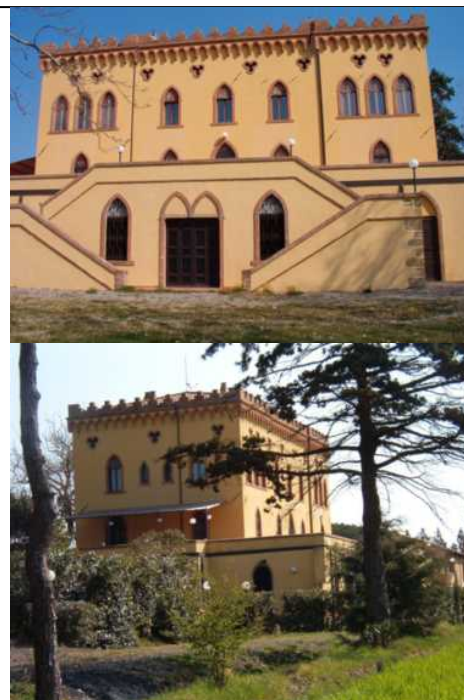
Stato di conservazione: Buono, nessun degrado

Palazzo storico in un tardivo stile neogotico o eclettico posto su un basamento seminterrato ad L con copertura piana a formare un'imponente terrazza alla stessa quota del viale di accesso sul fronte sud e sul fronte nord con un'altezza 4,20 mt a costituire il piano terra sulla pertinenza, tale corpo ha una doppia scalinata a due rampe che collega il giardino alla terrazza ed è arricchito da una serie di aperture a gruppi di bifore e monofore con cornici in laterizio. Il palazzo su due piani fuori terra ha copertura a padiglione non visibile per la presenza del coronamento della facciata costituito da merlature decorate con sotto cornice modanata e ancora archetti ciechi a sesto acuto, fra il coronamento e le finestre del piano primo sono presenti aperture decorative a trifoglio del sottotetto, tutte le aperture sono a monofore a gruppi con cornice e davanzale in laterizio. Sul lato est del basamento terrazza si affiancano due volumi ad un piano di epoca successiva.

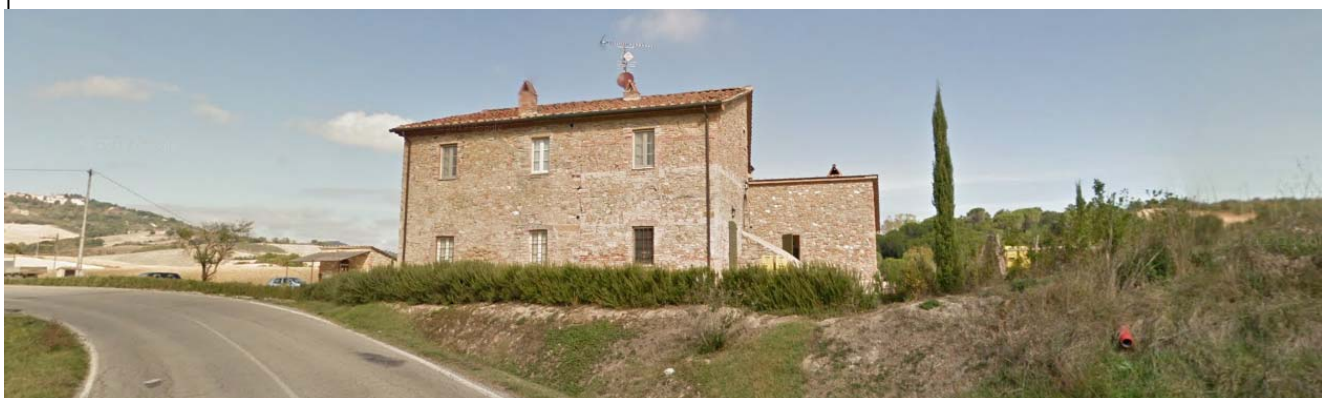
COMPARTO **773**
 NUM.EDIFICIO **773/02**
 Rif. Fotografico QC-PS CU 10

Tipo edilizio : edificio rurale
Datazione : presente al 1821
Uso prevalente: ricettivo
Stato di conservazione: Buono, nessun degrado

Edificio rurale costituito da un corpo compatto rettangolare su due piani fuori terra posto su terreno piano senza sfalsamento dei piani di fabbrica, la copertura è a capanna con

colmo non in mezzera a due falde asimmetriche inclinate e manto in coppi e tegole recentemente ricostruito, l'accesso al piano superiore è consentito da scala interna, al corpo principale si giustappone sul fronte est un annesso ad un piano fuori terra. La recente ristrutturazione ha riportato a vista i paramenti murari in pietra e laterizi mantenendo le aperture originarie per forma dimensione e allineamento con cornici in laterizio, gli infissi sono arretrati rispetto alla muratura perimetrale, non sono presenti elementi di oscuramento esterni e le porte al piano terra hanno scuri a doghe in legno. Il fabbricato conserva i caratteri architettonici e tipologici dell'impianto originario.

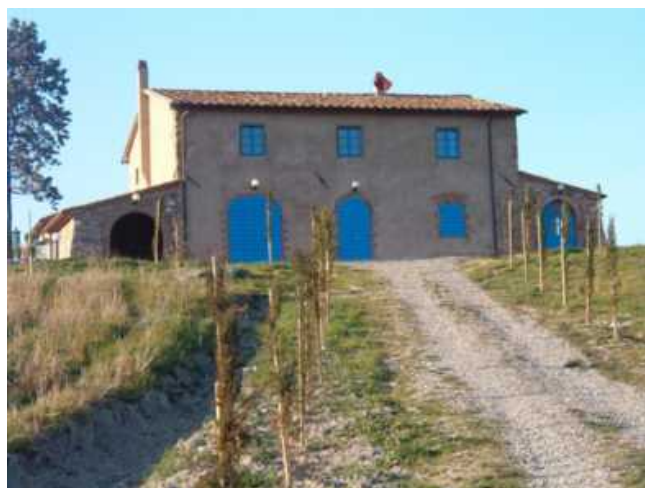
Edificio rurale costituito da un corpo compatto quadrangolare su due piani fuori terra posto su terreno piano senza sfalsamento dei piani di fabbrica, con copertura è a capanna a due falde inclinate e manto in coppi e tegole, sui prospetti laterali si affiancano in adiacenza due corpi gemelli ad un piano con originariamente vano carraia. I paramenti murari sono in parte a pietra a vista e in parte intonacati le aperture del piano terra sono sormontate da archi ribassati in laterizio a vista e i corpi laterali hanno contrafforti angolari in pietra, l'accesso al piano superiore è consentito da scala interna. La recente ristrutturazione ha mantenuto le aperture originarie per forma dimensione e allineamento, gli infissi sono arretrati rispetto alla muratura perimetrale, sono presenti elementi di oscuramento esterni al piano terra con scuri a doghe in legno. Il fabbricato conserva i caratteri architettonici e tipologici dell'impianto originario.

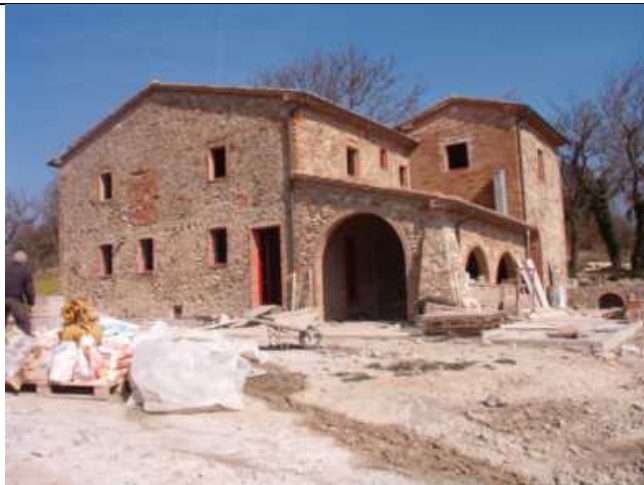
Foto del Podere durante i lavori di ristrutturazione

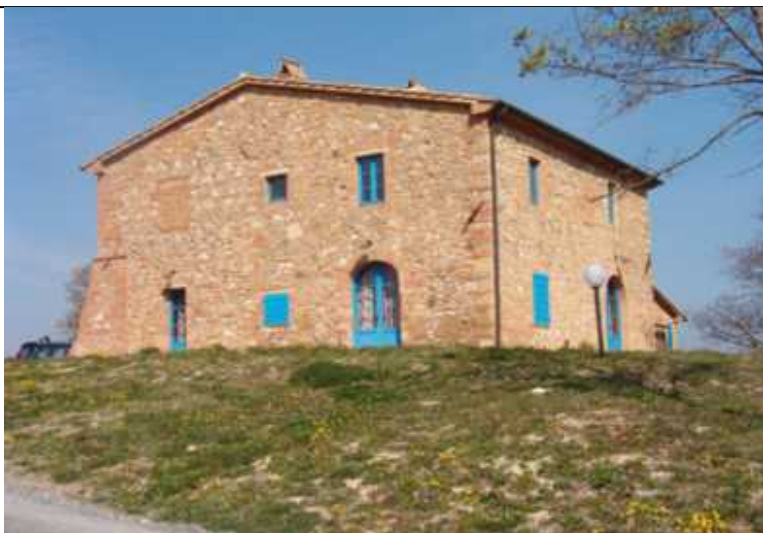
Edificio rurale ristrutturato costituito da un unico corpo compatto di forma quadrangolare su due piani fuori terra, con copertura a doppia falda e manto in coppi e tegole. Il fabbricato presenta paramenti murari in pietra e laterizio a vista, angolari in laterizio, architravi in pietra alle aperture rettangolari e porte con arco a tutto sesto alle porte del piano terra. Sul prospetto nord è presente un annesso in adiacenza al fabbricato di epoca recente. La ristrutturazione ha mantenuto forma e disposizione della aperture, gli infissi sono arretrati rispetto alla muratura perimetrale e sono presenti elementi oscuranti esterni solo alle finestre del piano terra. L'edificio conserva l'unitarietà e gli elementi tipologici e architettonici dell'impianto originario con l'alternarsi composto dei piani e dei vuoti nell'unità edilizia compatta del Podere.

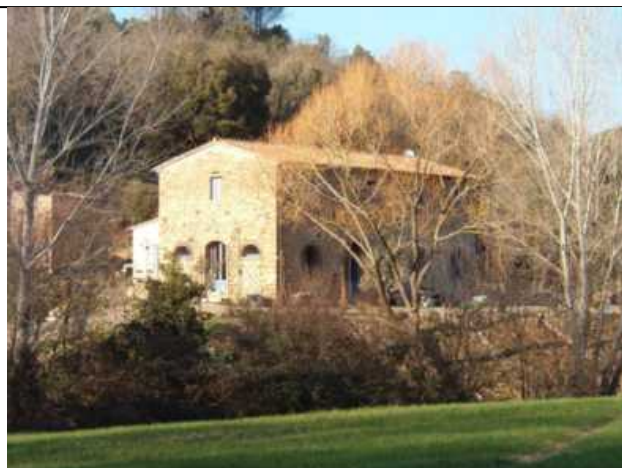
Tipo edilizio : Edificio rurale ristrutturato
Datazione : presente al 1821
Uso prevalente: residenza

*Stato di
 conservazione:* Buono, nessun degrado

Edificio rurale ristrutturato costituito da un unico corpo a sviluppo longitudinale posto su terreno piano su due piani fuori terra e con copertura a doppia falda.

Il fabbricato presenta paramenti murari in pietra a vista e una serie di aperture al piano terra con archi a tutto sesto con cornici in laterizio disposti a coltello intervallati da setti murari con cadenza ripetitiva. Sul prospetto nord est è presente un annesso in adiacenza al fabbricato di epoca recente. La ristrutturazione ha mantenuto forma e disposizione anche della aperture al piano primo e tutti gli infissi sono arretrati rispetto alla muratura perimetrale e non sono presenti elementi oscuranti esterni. L'edificio conserva l'unitarietà e gli elementi tipologici e architettonici dell'impianto originario con l'alternarsi composto dei pieni e dei vuoti nell'unità edilizia compatta.

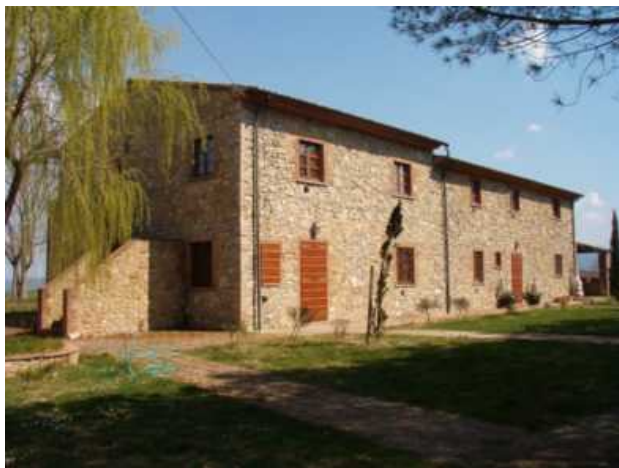
Tipo edilizio : Edificio rurale ristrutturato
Datazione : presente al 1821
Uso prevalente: ricettivo agriturismo

*Stato di
 conservazione:* Buono, nessun degrado

Edificio rurale costituito da due corpi longitudinali giustapposti per il lato corto a formare un prospetto continuo ma con quote in gronda leggermente diverse con coperture separate a due falde. Il fabbricato si sviluppa su due piani fuori terra presenta paramenti murari in pietra a vista con cornici alle aperture in laterizio disposti a coltello, sul prospetto nord est è presente il corpo scala esterno ad una rampa posto perpendicolarmente alla facciata, il prospetto sud ovest presenta un portico di recente formazione ma proporzionato e integrato con l'impianto originario. I paramenti murari sono in pietra lasciata a vista e sono state mantenute forma e disposizione delle aperture con l'arretramento degli infissi rispetto alla muratura perimetrale. L'edificio conserva l'unitarietà e gli elementi tipologici e architettonici dell'impianto originario con l'alternarsi composto dei pieni e dei vuoti nell'unità edilizia compatta.

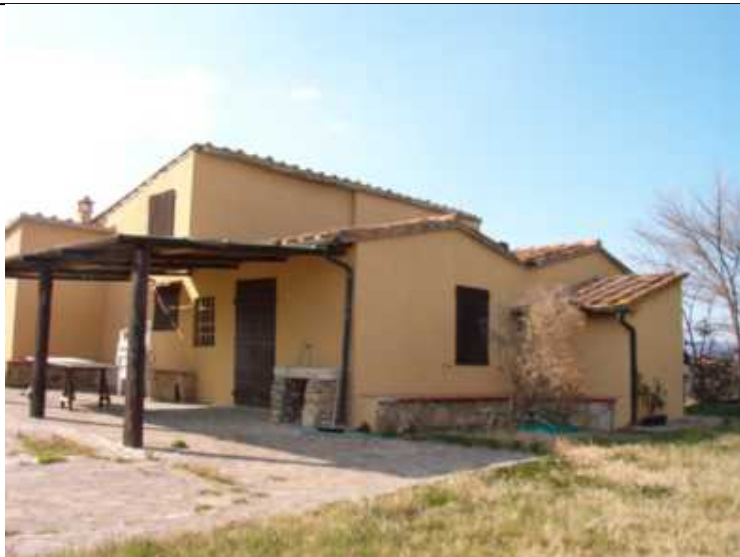
Stato di conservazione: Buono, nessun degrado

Edificio rurale costituito da tre corpi longitudinali accostati per il lato lungo che presentano altezze e coperture diverse creando un gioco di volumi e pendenze. Un solo corpo ha una parte su due piani avendo copertura ad una falda inclinata, il resto è ad un piano fuori terra ed è posto su terreno piano senza sfalsamento dei piani di fabbrica. Sul fronte dell'accesso è stata inserita una tettoia in legno. L'edificio nel complesso conserva i caratteri testimoniali dell'impianto quali: il manto di copertura in coppi e tegole, la forma e la disposizione delle aperture e l'arretramento degli infissi rispetto alla muratura perimetrale.

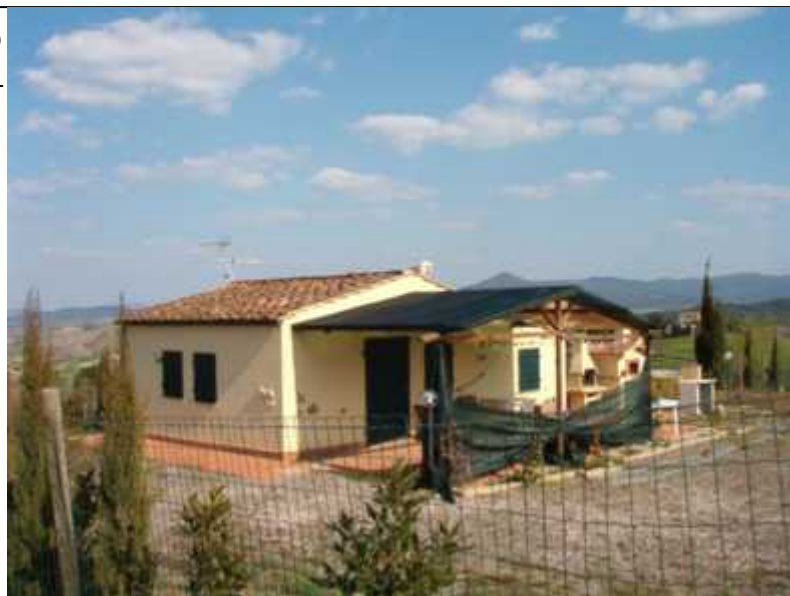
Edificio basso ad un solo piano fuori terra, recentemente ristrutturato costituito da due corpi giustapposti uno con copertura a doppia falda, l'altro, originariamente annesso ad una sola falda. I paramenti murari in laterizio a vista. Con corsi regolari sono stati intonacati. La ristrutturazione ha mantenuto la forma e la disposizione delle aperture ed il tipo di manto di copertura in coppi e tegole, sul fronte principale è presente una tettoia in legno. L'edificio nel complesso mantiene valore testimoniale e tipologico per il suo rapporto con il contesto circostante.

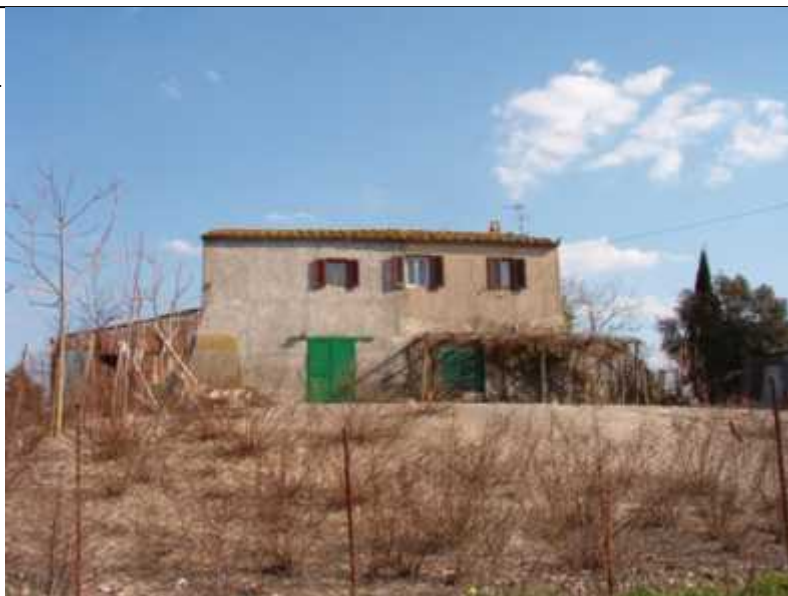
Edificio rurale, podere, costituito da un solo corpo compatto con sviluppo longitudinale, si sviluppa su due piani fuori terra ed è posto su terreno piano senza sfalsamento dei piani di fabbrica. La copertura è a doppia falda e l'accesso al piano superiore è consentito tramite scala interna, i paramenti murari sono intonacati. Sono presenti superfetazioni, in adiacenza all'edificio è posto un annesso in lamiera ed è presente un pergolato sul prospetto principale dove sono intervenute modifiche alle porte del piano terra. L'edificio nel complesso conserva i caratteri testimoniali dell'impianto quali: il manto di copertura, e l'alternarsi composto dei pieni e dei vuoti. Il fabbricato, pur presentando elementi di degrado delle finiture, mantiene interesse architettonico e tipologico e la sua caratterizzazione risiede nel riconoscimento dei caratteri di ruralità originari dell'unità del Podere.

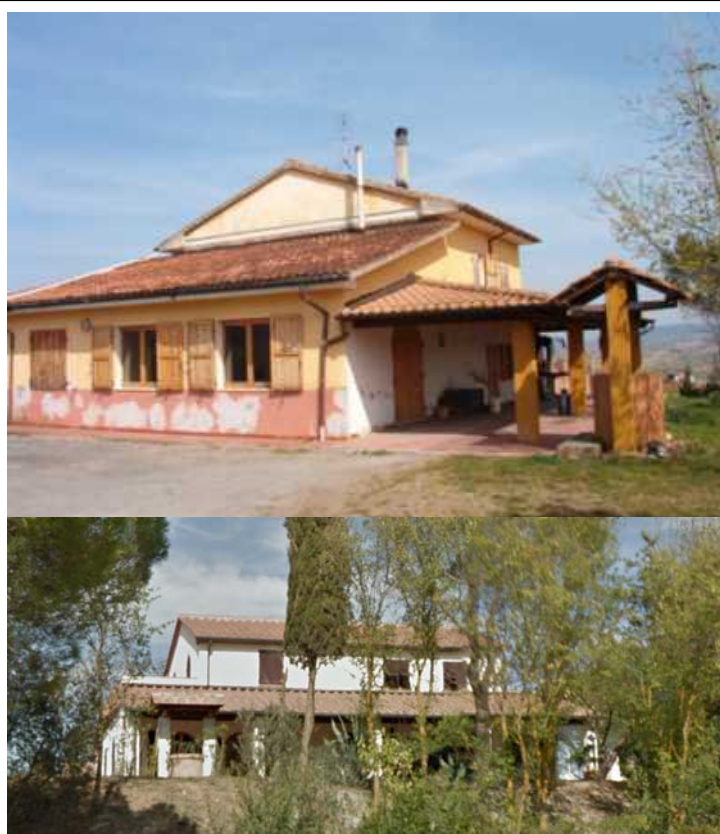
Stato di conservazione: Buono,
 nessun degrado

Edificio rurale ristrutturato costituito da due corpi giustapposti uno su due piani con copertura a doppia falde e l'altro ad un solo piano con tetto ad una falda . L'edificio profondamente modificato presenta un loggiato sull'intero prospetto che guarda la strada e una terrazza sul prospetto sud. I corpi aggiunti, la dimensione e la disposizione delle finestre e l'apertura di nuove porte al piano terra hanno profondamente modificato l'aspetto originario dell'immobile.

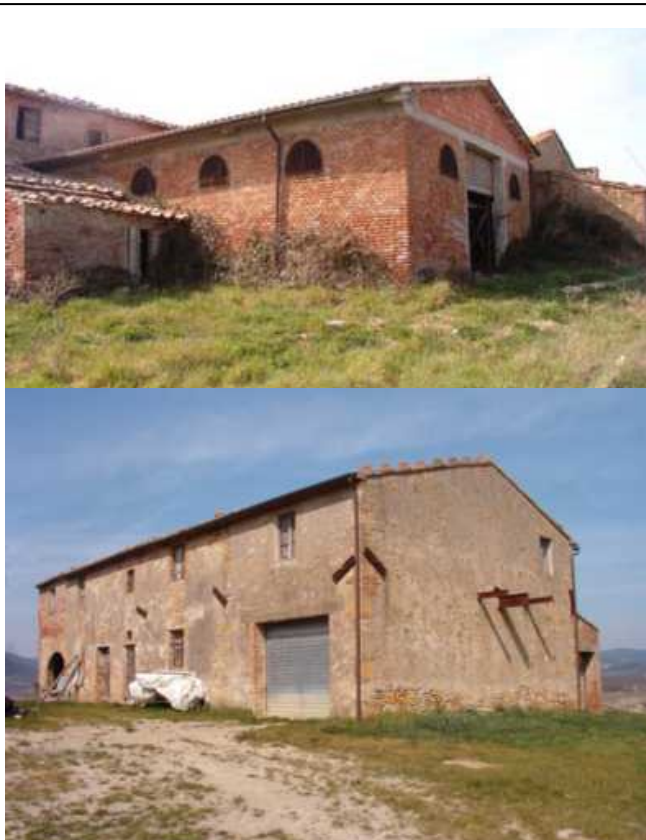
Tipo edilizio : edificio rurale
Datazione : presente al 1821
Usa prevalente: Abbandonato
Stato di conservazione: Cattivo, dissesti strutturali e degrado finiture

Complesso rurale costituito da più corpi fra loro anche indipendenti e diversi per tipologia ed uso, aggregati per giustapposizione. Il prospetto sud ovest è l'unico che si presenta con un corpo unitario con sviluppo longitudinale su due piani fuori terra intonato e con carraia nella parte terminale. Il prospetto nord est, invece, si presenta con un corpo principale perpendicolare a quello sopra descritto è posto su terreno in declivio con sfalsamento dei piani di fabbrica, presenta murature perimetrali in laterizio a vista, timpano e aperture semicircolari sui prospetti. A questo si affiancano corpi di altezze inferiori con funzioni accessorie. Il complesso in condizioni di degrado presenta superfetazioni e alterazioni dell'impianto originario.

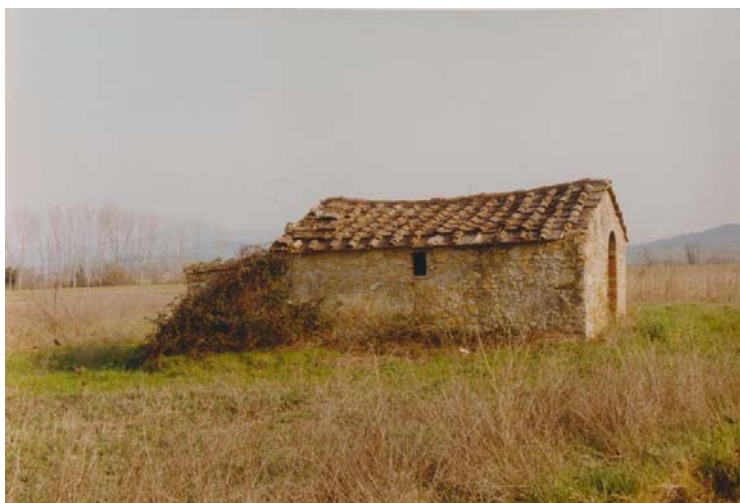
Annesso costituito da un unico piccolo corpo a sviluppo longitudinale con paramenti murari in pietra misti a laterizi, un solo piano fuori terra per un'altezza al colmo di circa 2,5 ml, copertura a capanna in coppi e tegole, piccole aperture sui fronti secondari e porta ad arco con laterizi a vista sul fronte principale. L'annesso ha valore testimoniale nel panorama agricolo e paesaggistico dell'area.

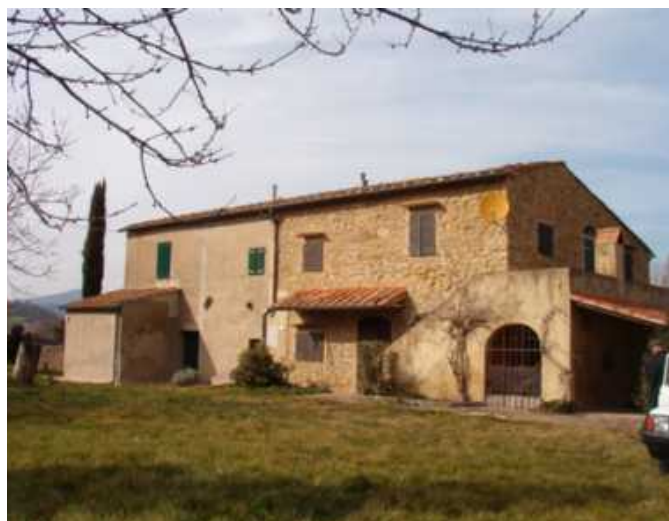
Edificio rurale costituito da un solo corpo con sviluppo longitudinale, si eleva su due piani fuori terra ed è posto su terreno piano senza sfalsamento dei piani di fabbrica. L'immobile parzialmente con paramenti murari in pietra a vista e in parte intonacato presenta diverse superfetazioni e manomissioni, corpi successivi all'epoca di impianto giustapposti, modifica delle aperture su entrambi i piani e inserimento di tettoie.

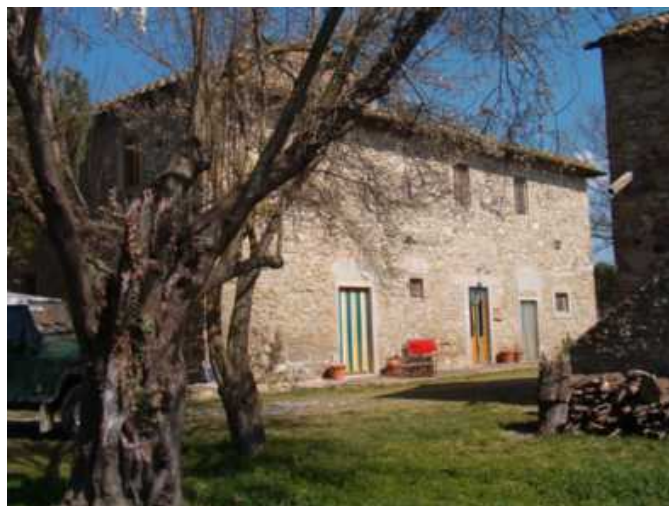
Stato di conservazione: Buono, nessun degrado

Complesso rurale costituito da tre edifici con disposizione a corte. L'edificio principale originariamente residenziale è un corpo compatto a pianta quadrata posto su terreno piano senza sfalsamento dei piani di fabbrica su due piani fuori terra con scala di accesso al piano superiore esterna, copertura a padiglione con abbaino. L'immobile conserva molti dei caratteri testimoniali dell'impianto quali: il manto di copertura, l'allineamento delle aperture, i paramenti murari in pietra a vista, la tipologia degli infissi e l'alternarsi composto dei pieni e dei vuoti. Con la ristrutturazione sono state variate le porte del piano terreno privandole della soprastante rosta. Gli altri due edifici sono annessi, di interesse la lavanderia anch'essa con paramenti murari in pietra dotata di loggiato con colonne ed il fienile con aperture a gelosie. Il complesso ospita l'AGRITURISMO "LE CANNE".

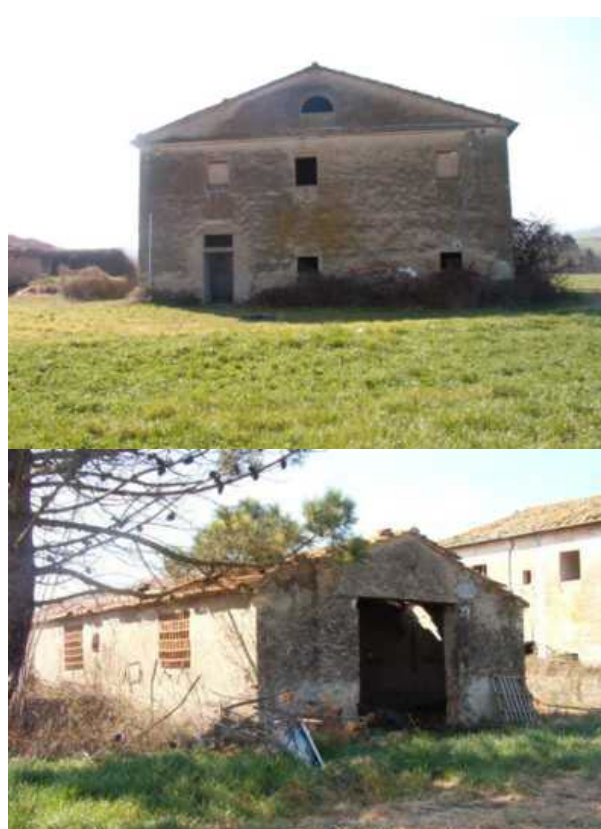
COMPARTO **783**
 NUM.EDIFICIO **783/01**
 Rif. Fotografico QC-PS BD 09-10-11-12

Stato di conservazione: Cattivo, dissesti strutturali e degrado finiture

Edificio rurale costituito da un unico corpo compatto posto su terreno piano senza sfalsamento dei piani di fabbrica su due piani fuori terra. L'immobile risulta fortemente degradato ma conserva molti dei caratteri testimoniali dell'impianto di interesse architettonico e tipologico quali: il timpano con apertura circolare sul prospetto principale, il manto di copertura, l'allineamento delle aperture, la tipologia degli infissi e l'alternarsi composto dei pieni e dei vuoti.

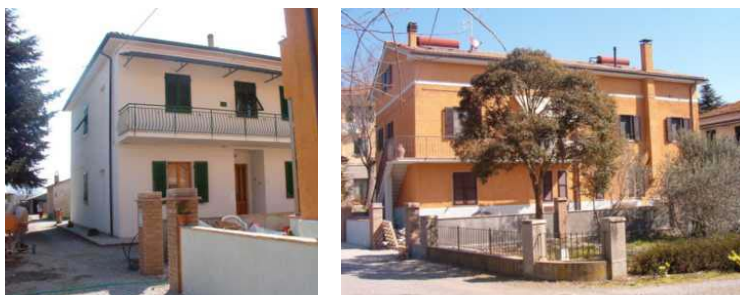
COMPARTO **784**
 NUM.EDIFICIO **784/01**
 Rif. Fotografico QC-PS BD 15-16-21

Tipo edilizio : palazzina
Datazione : presente al 1905
Uso prevalente: residenza

*Stato di
 conservazione:* Buono,
 nessun degrado

Tre edifici con tipologia a palazzina costituiti da un solo corpo compatto con coperture a capanna. I fabbricati si sviluppano su due piani fuori terra con accesso ai piani superiori con scala esterna. Tutti hanno il balcone. I fabbricati con destinazione residenziale risultano ordinari ed hanno subito alterazioni tali da non far leggere i caratteri testimoniali dell'impianto originario.

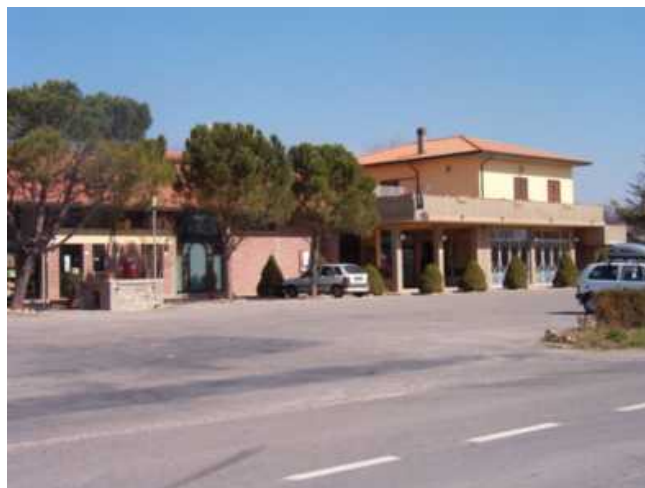
Palazzina costituita da un solo corpo compatto con copertura a padiglione. Il fabbricato si pone in adiacenza ad un altro corpo di fabbrica a cui si raccorda tramite un balcone in forte aggetto che genera una loggia al piano terra. Il fabbricato si sviluppa su due piani fuori terra con destinazione residenziale al piano superiore e commerciale al piano terra. L'accesso al piano superiore è consentito tramite scala esterna a doppia rampa con sbarco sul balcone. L'edificio risulta ordinario ed oltre al balcone aggiunto successivamente ha subito alterazioni tali da non far leggere i caratteri testimoniali dell'impianto originario.

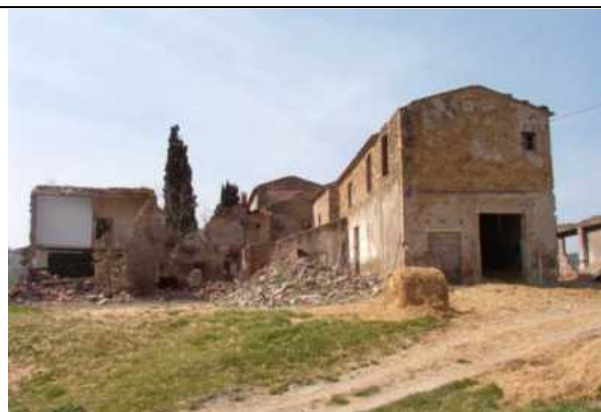
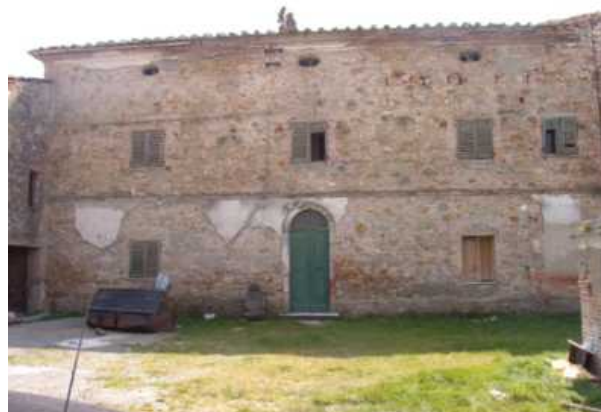
Stato di conservazione: Cattivo, dissesti strutturali e degrado finiture

Edificio rurale costituito da due corpi giustapposti uno ad L su due piani fuori terra ed uno a sviluppo longitudinale, residenza padronale che si sviluppa su 2 piani fuori terra più la soffitta con aperture circolari sul fronte principale. L'immobile è posto sulla sommità di un'altura su terreno piano senza sfalsamento dei piani di fabbrica. L'immobile originariamente produttivo agricolo in quanto fattoria risulta fortemente degradato conserva molti dei caratteri testimoniali dell'impianto e di interesse architettonico e tipologico quali: il manto di copertura, le fasce marcapiano, l'allineamento delle aperture, la tipologia degli infissi e l'alternarsi composto dei pieni e dei vuoti.

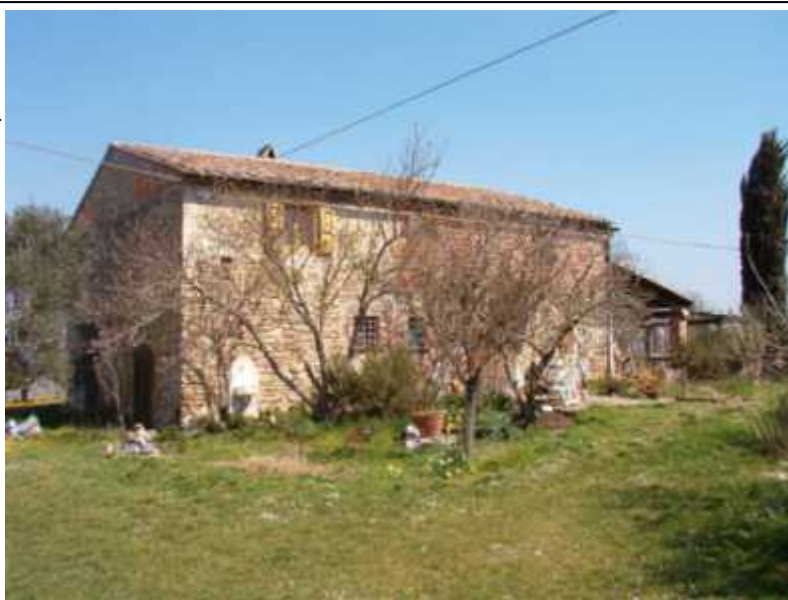
COMPARTO **786**
 NUM.EDIFICIO **786/01**
 Rif. Fotografico QC-PS CU 14

Stato di conservazione: Medio, degrado delle finiture

Edificio rurale, podere, costituito da un solo corpo compatto con sviluppo longitudinale, si sviluppa su due piani fuori terra ed è posto su terreno piano senza sfalsamento dei piani di fabbrica. Sul prospetto sud est è presente un portico di epoca successiva all'impianto.

L'edificio ha subito alterazioni nelle aperture ma nel complesso conserva i caratteri testimoniali dell'impianto quali: il manto di copertura, i paramenti murari lasciati a vista e l'alternarsi composto dei pieni e dei vuoti. Il fabbricato, pur presentando elementi di degrado delle finiture, mantiene interesse architettonico e tipologico e la sua caratterizzazione risiede nel riconoscimento e nel mantenimento dei caratteri di ruralità originari dell'unità del Podere Molino di Sterza.

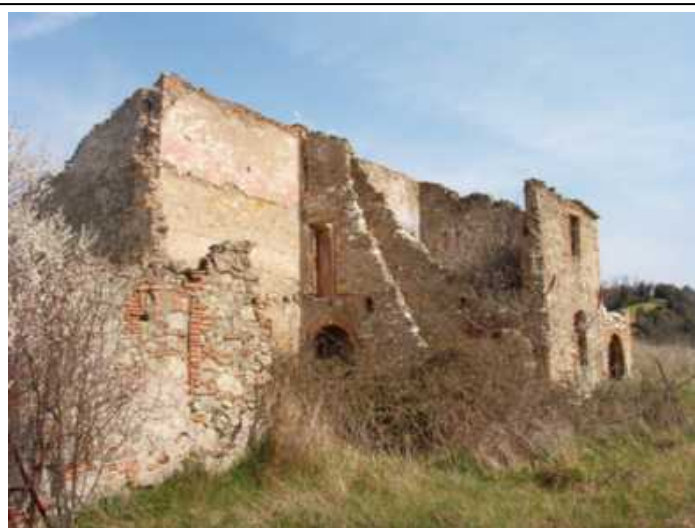
*Stato di
 conservazione:* Cattivo, dissesti
 strutturali
 e degrado finiture

Edificio rurale, podere, costituito da un solo corpo compatto a sviluppo longitudinale, si eleva su due piani fuori terra ed è posto su terreno in declivio con sfalsamento dei piani di fabbrica. Sul fianco presenta un annesso ad un solo piano. L'edificio è ridotto a rudere restano riconoscibili le aperture allineate fra piano primo e piano terra e i paramenti murari a pietra. La copertura a doppia falda, non è più presente, e l'accesso al piano superiore è consentito da corpo scala interno.

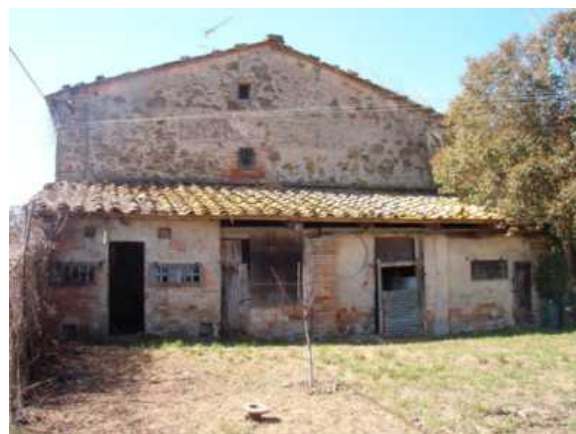
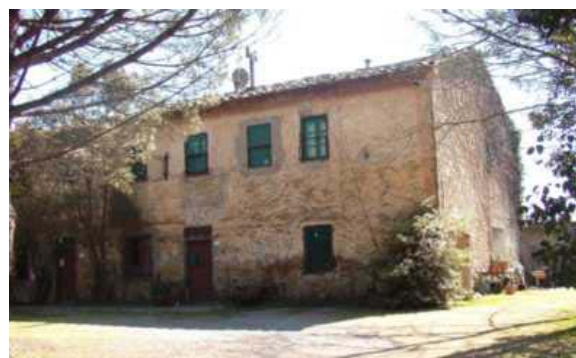
Tipo edilizio : edificio rurale
Datazione : presente al 1905
Uso prevalente: residenza
Stato di conservazione: Medio, degrado finiture

Edificio rurale, podere, costituito da un solo corpo con sviluppo longitudinale, si sviluppa su due piani fuori terra ed è posto su terreno piano senza sfalsamento dei piani di fabbrica. Sul fianco presenta un annesso ad un solo piano. L'edificio ha subito alterazioni quali nuove aperture e alterazione dei parametri murari ma nel complesso conserva i caratteri testimoniali dell'impianto quali: il manto copertura, l'allineamento delle aperture e l'alternarsi composto dei pieni e dei vuoti. La copertura è a doppia falda e l'accesso principale al piano superiore è consentito da corpo scala interno.

Il fabbricato, pur presentando elementi di degrado, mantiene interesse architettonico e tipologico e la sua caratterizzazione risiede nel riconoscimento e nel mantenimento dei caratteri di ruralità originari dell'unità del Podere Molino di Sterza.

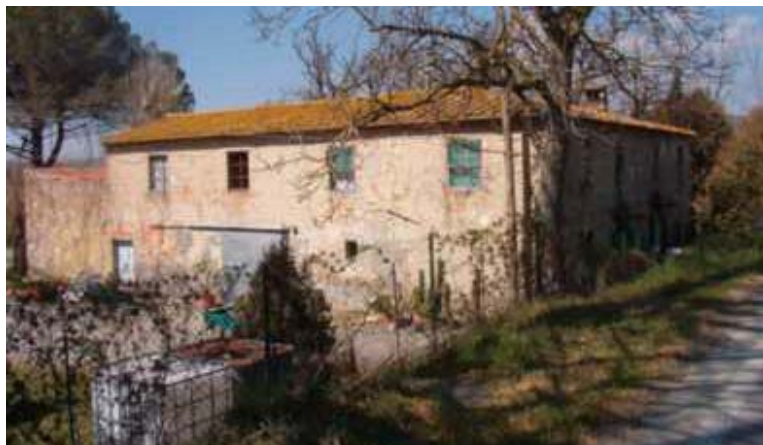
COMPARTO **791**
 NUM.EDIFICIO **791/03**
 Rif. Fotografico QC-PS BE 10

Tipo edilizio : Basso fabbricato
Datazione : presente al 1905
Usa prevalente: residenziale
Usa piano terra: parzialmente artigianale (laboratorio fabbro)
Stato di conservazione: Cattivo, dissesti strutturali e degrado finiture

Complesso costituito da più corpi, non tutti coevi, a costituire un ferro di cavallo con corte centrale pertinenziale, prevalentemente a due piani fuori terra con aggiunta di superfetazioni e annessi ad un piano, copertura a capanna a due falde inclinate manto in coppi e tegole, i paramenti murari sono parzialmente intonacati e parzialmente in pietra a vista in congruamente ricostruiti. Il fabbricato, pur presentando elementi di degrado, mantiene interesse architettonico e tipologico con forma dimensione e allineamento delle aperture, infissi arretrati rispetto alla muratura perimetrale e assenza di elementi di oscuramento esterni. La sua caratterizzazione risiede nel riconoscimento dei caratteri di ruralità originari e nella morfologia dell'impianto.
