Regolamento Urbanistico

ALLEGATO A3

SCHEMATURA DEL PATRIMONIO EDILIZIO ESISTENTE EXTRAURBANO

marzo 2014

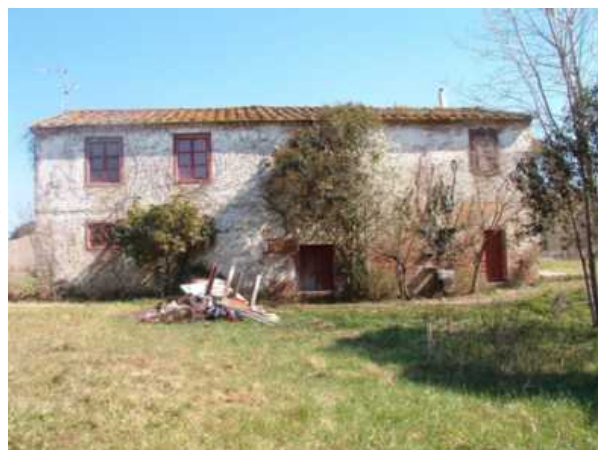
COMPARTO **792**
 NUM.EDIFICIO **792/01**
 Rif. Fotografico QC-PS BE 19-20

Stato di conservazione: Medio, degrado delle finiture

Edificio rurale costituito da un solo corpo compatto, si sviluppa su due piani fuori terra ed è posto su terreno piano senza sfalsamento dei piani di fabbrica della giacitura in pianta.

L'edificio conserva molti dei caratteri testimoniali dell'impianto quali: il manto copertura, le cornici alle aperture, il vuoto centrale della carraia individuabile nel prospetto retro, l'allineamento delle aperture, la tipologia degli infissi e l'alternarsi composto dei pieni e dei vuoti.. La copertura è a doppia falda e l'accesso principale al piano superiore è consentito da corpo scala esterno con loggiato al piano terra posto sull'angolo del fabbricato.

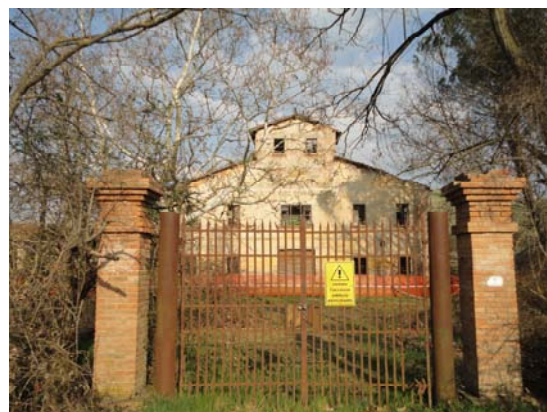
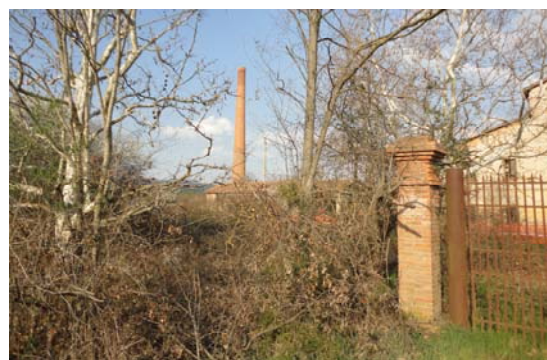
COMPARTO **793**
 NUM.EDIFICIO **793/01**
 Rif. Fotografico QC-PS BE 21

Tipo edilizio : edificio archeologia industriale
Datazione : presente al 1905
Uso prevalente: Abbandonato
Stato di conservazione: Cattivo, dissesti strutturali e degrado finiture

Il complesso produttivo ex **tabaccaia Ginori-Lisci** si presenta con la tipica struttura in laterizio delle tabaccaie toscane, in questo caso con i paramenti murari intonacati e con fascia in pietra marcapiano fra il piano terra ed il primo, iscrizione sulla facciata principale e davanzali in laterizio. Imponente la caratteristica forma basilicale dovuta all'unione di più forni disposti uno adiacente all'altro e su due file opposte che si affacciano su un grande corridoio centrale. All'esterno la ciminiera in laterizio. Tale complesso ormai in condizioni di forte degrado e con importanti dissesti strutturali mantiene il valore storico testimoniale di archeologia industriale individuabile proprio nella facciata principale e nella ciminiera elementi riconoscibili ed identitari caratterizzante il territorio.

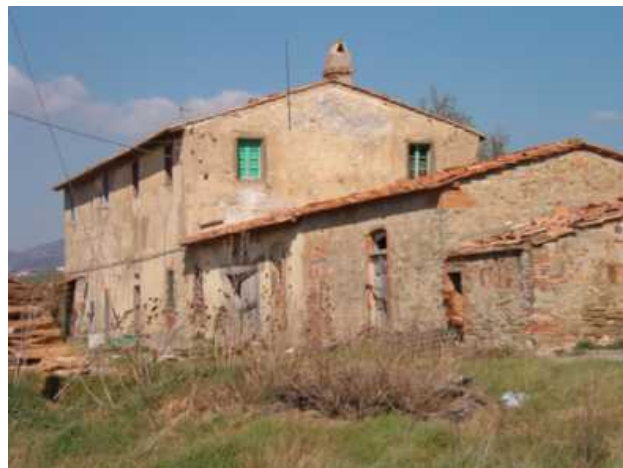
COMPARTO **793**
 NUM.EDIFICIO **793/02**
 Rif. Fotografico QC-PS BE 22-23

Stato di conservazione: Cattivo, dissesti strutturali e degrado finiture

Edificio rurale costituito da corpo principale con sviluppo longitudinale su due piani fuori terra a cui si giustappone un secondo corpo basso ad un solo piano, il complesso è posto su terreno piano senza sfalsamento dei piani di fabbrica. L'edificio principale pur nella sua semplicità conserva molti dei caratteri testimoniali dell'impianto quali: il manto copertura, l'allineamento delle aperture, la tipologia degli infissi e l'alternarsi composto dei pieni e dei vuoti. La copertura è a doppia falda e l'accesso principale al piano superiore è consentito da corpo scala interno. Il fabbricato si presenta oggi come rudere ma mantiene interesse architettonico e tipologico e la sua caratterizzazione risiede nel riconoscimento e nel mantenimento dei caratteri di ruralità originari dell'unità del podere Monte Bono.

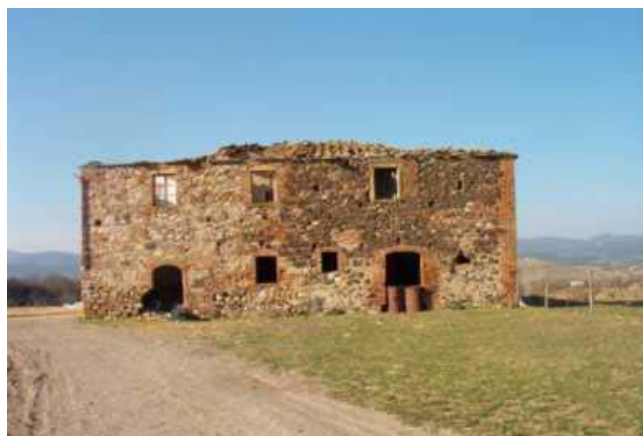
COMPARTO 795
 NUM.EDIFICIO 795/01
 Rif. Fotografico QC-PS BE 26

Tipo edilizio : Edificio rurale
Datazione : presente al 1821
Usa prevalente: abbandonato

Stato di conservazione: Cattivo, dissesti strutturali e degrado finiture

Edificio rurale costituito da due un solo corpo compatto, si sviluppa su due piani fuori terra ed è posto su terreno piano senza sfalsamento dei piani di fabbrica della giacitura in pianta. L'edificio conserva molti dei caratteri testimoniali dell'impianto quali: il manto copertura, le cornici in laterizio alle aperture, i cantonali, il vuoto centrale della carraia individuabile nel prospetto retro, l'allineamento delle aperture e la tipologia degli infissi. La copertura è a doppia falda e l'accesso principale al piano superiore è consentito da corpo scala interno. Il fabbricato si presenta oggi come rudere ma mantiene interesse architettonico e tipologico e la sua caratterizzazione risiede nel riconoscimento e nel mantenimento dei caratteri di ruralità originari dell'unità del podere Aizzi.

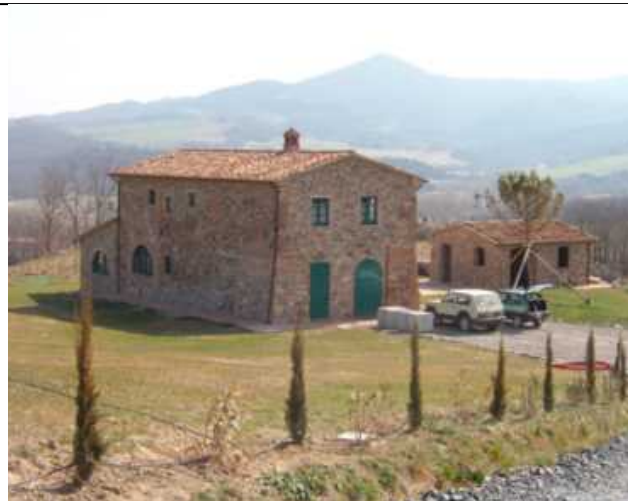
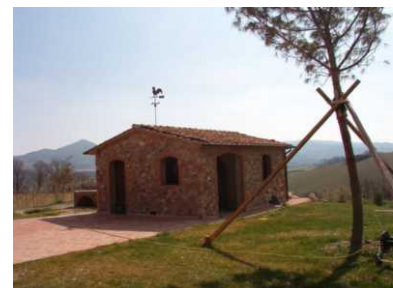
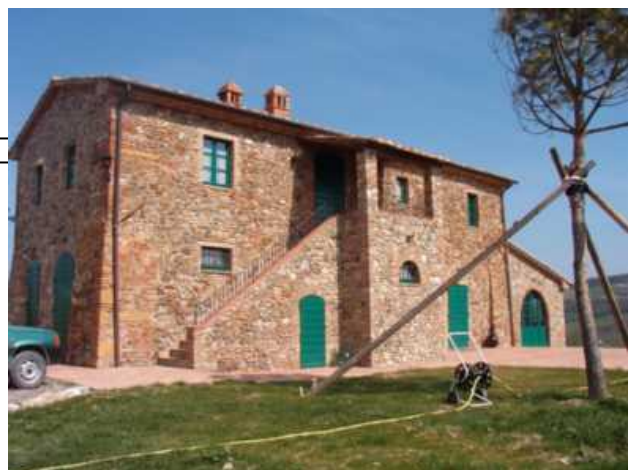
Stato di conservazione: Buono, nessun degrado

Edificio rurale singolo in linea su due piani fuori terra , posto su terreno piano senza sfalsamento dei piani di fabbrica, con copertura a doppia falda l'accesso al piano superiore è consentito da scala esterna non alterata dalla ristrutturazione.

Il fabbricato ha sviluppo longitudinale e conserva caratteristiche formali originarie quali l'allineamento e la dimensione delle aperture, i paramenti murari sono lasciati in pietra a vista. In adiacenza al fronte est un corpo secondario coevo è aggregato al principale, si presenta ad un piano e con copertura ad una falda. Al piano terra sono presenti aperture ad arco. La sua caratterizzazione risiede nell'unità e nel riconoscimento e nel mantenimento dei caratteri di ruralità originari dell'unità del podere Le Pianine.

Il fabbricato è posto alla conclusione della strada che dalla Via della Camminata porta al Poggio Gabbri per poi riscendere verso il Botro degli Stenti, l'edificio è posto ai margini di un ampio pianoro circondato da aree boscate.

La sua pertinenza è prevalentemente a verde con alberi di nuova piantumazione fra cui cipressi e pini, le aree pavimentate sono poste a connessione fra l'edificio ed il suo annesso.

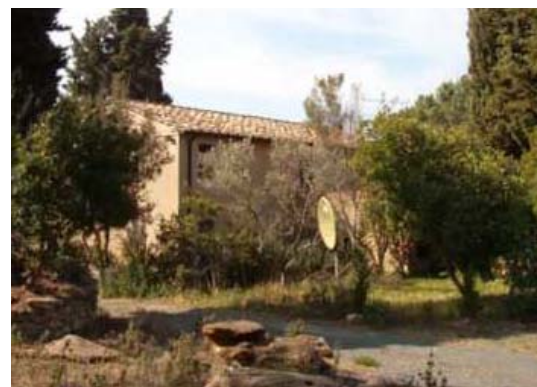
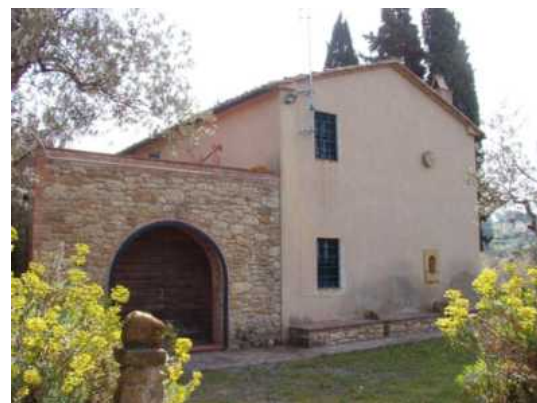
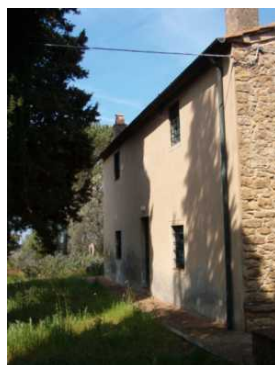
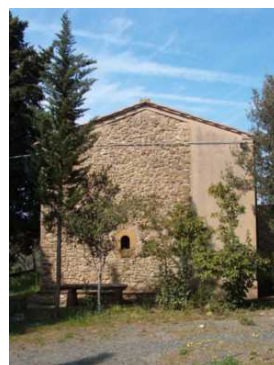
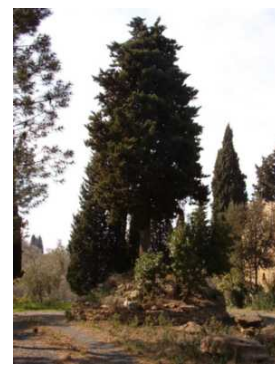
Tipo edilizio : Edificio rurale ristrutturato
Datazione : presente al 1905
Uso prevalente: seconda casa
Stato di conservazione: Medio, degrado finiture

Edificio rurale ristrutturato, costituito da un corpo su due piani fuori terra posto su terreno piano senza sfalsamento dei piani di fabbrica con copertura a doppia falda con accesso al piano superiore consentito da corpo scala interno, i prospetti sono in parte intonacati ed in parte con tessitura muraria a vista. In adiacenza al prospetto nord è posto un secondo corpo ad un piano fuori terra con copertura a terrazza ingresso con portone ad arco e facciate trattate unitariamente con tessitura muraria a vista. Il fabbricato ha sviluppo longitudinale e conserva caratteristiche formali originarie quali l'allineamento e la dimensione delle aperture, presenta elementi decorativi e tipologici, la sua caratterizzazione risiede nel riconoscimento e nel mantenimento dei caratteri di ruralità originari dell'unità in rapporto alla pertinenza e al contesto.

Il fabbricato è posto alla conclusione della strada che si dirama dalla Strada vicinale delle Cerretelle, è collocato al centro della sua area pertinenziale non recintata a verde con pini, abeti e cipressi al contorno. L'edificio risulta isolato, immerso nel territorio rurale circostante.

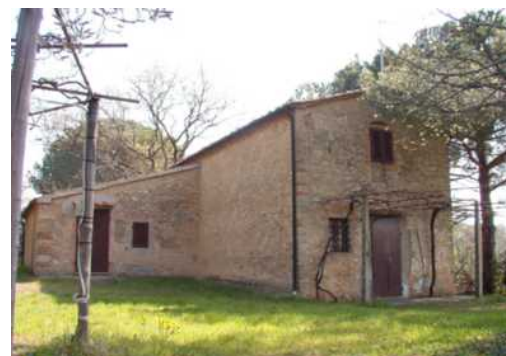
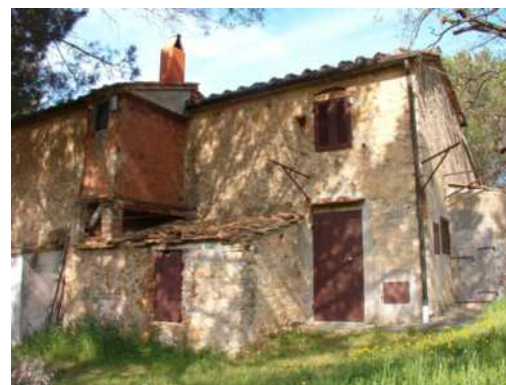
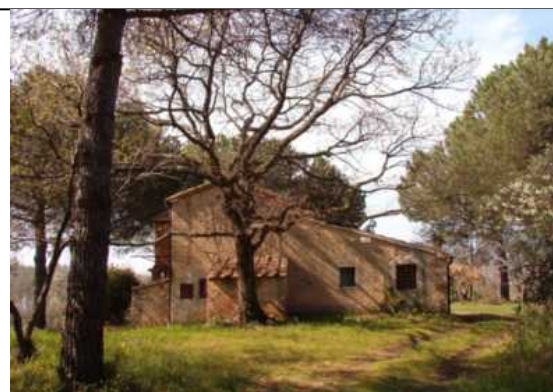
COMPARTO **798**
 NUM.EDIFICIO **798/02**
 Rif. Fotografico QC-PS DU 03-04-05-06

Tipo edilizio : Edificio rurale
Datazione : presente al 1905
Uso prevalente: seconda casa
Stato di conservazione: Medio, degrado finiture

Edificio rurale costituito da tre corpi principali fra loro aggregati a cui si affiancano corpi minori con funzioni secondarie, è posto su terreno piano senza sfalsamento dei piani di fabbrica e si sviluppa su due piani fuori terra per il fabbricato maggiore con copertura a doppia falda e ad un solo piano per gli altri corpi con copertura ad una falda. L'accesso al piano superiore è consentito da corpo scala interno. Il fabbricato conserva caratteristiche formali originarie quali l'allineamento e la dimensione delle aperture, la facciata sud-est è stata ristrutturata lasciando la tessitura muraria a vista, le altre presentano principalmente la tessitura muraria a vista in condizioni di degrado a cui si aggiungono parti di nuova tamponatura, di epoca recente, in laterizio a vista. L'edificio non presenta elementi di particolare interesse architettonico ma tipologico in quanto la sua caratterizzazione risiede nel riconoscimento e nel mantenimento dei caratteri di ruralità originari dell'unità del podere Le Cerretelle 2.

Il fabbricato è raggiungibile da strada privata alberata di accesso che si dirama dalla Strada vicinale delle Cerretelle, è collocato al centro della sua area pertinenziale a verde con pini al contorno.

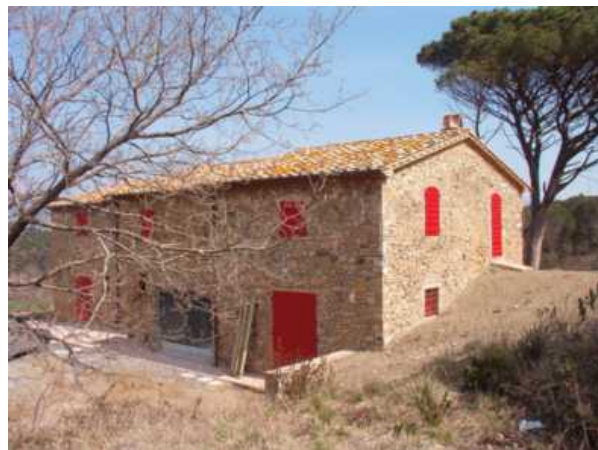
COMPARTO **803**
 NUM.EDIFICIO **803/01**
 Rif. Fotografico QC-PS BF 06

Tipo edilizio : Edificio rurale ristrutturato
Datazione : presente al 1905
Usa prevalente: seconda casa
Usa piano terra: seconda casa e spazi di supporto

Stato di conservazione: Buono, nessun degrado

Edificio rurale ristrutturato, costituito da due corpi principali, si sviluppa su due piani fuori terra ed è posto su terreno piano senza sfalsamento dei piani di fabbrica della giacitura in pianta, presenta invece sul fronte sud un piano di campagna posto al livello del piano primo da cui si individua un secondo accesso a tale quota. La copertura è a doppia falda e l'accesso principale al piano superiore è consentito da corpo scala esterno con loggiato al piano terra.

Il fabbricato ha sviluppo longitudinale e conserva caratteristiche formali originarie quali l'allineamento e la dimensione delle aperture, le facciate sono state trattate unitariamente lasciando la tessitura muraria a vista. Non presenta elementi di particolare interesse architettonico ma tipologico in quanto la sua caratterizzazione risiede nel riconoscimento e nel mantenimento dei caratteri di ruralità originari dell'unità del podere Gabbri.
