PIANO OPERATIVO

ALLEGATO A3 **Schedatura del Patrimonio** **edilizio esistente extraurbano**

Marzo 2019

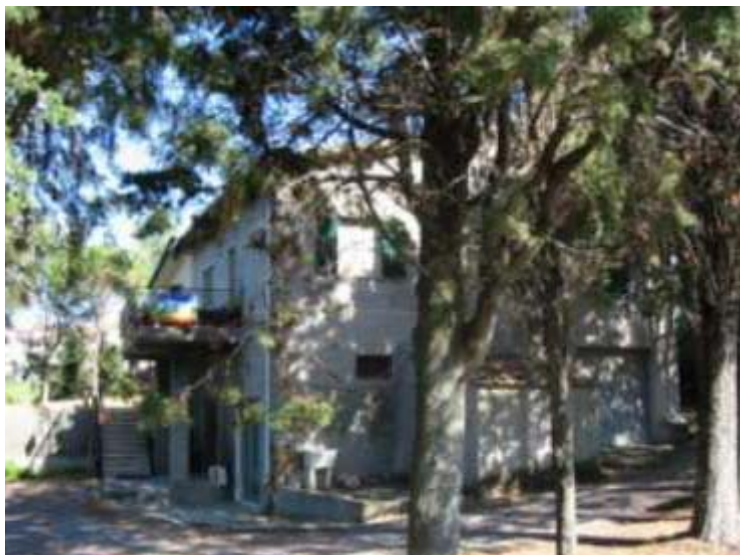
Tipo edilizio : edificio rurale ristrutturato
Datazione : presente al 1821
Uso prevalente: Residenza
Uso Piano terra: Residenza
Stato di conservazione: Buono, nessun degrado recentemente ristrutturato

Edificio aggregato su due piani fuori terra, posto su terreno piano a quota inferiore rispetto alla viabilità principale, con copertura a doppia falda l'accesso al piano superiore è consentito da scala interna. Il fabbricato costituisce il corpo tergale di maggior fabbricato in cui la parte frontale risulta di epoca successiva. Il corpo non presenta elementi di particolare interesse tipologico o architettonico, la sua caratterizzazione risiede nell'epoca di impianto risalente al 1821.

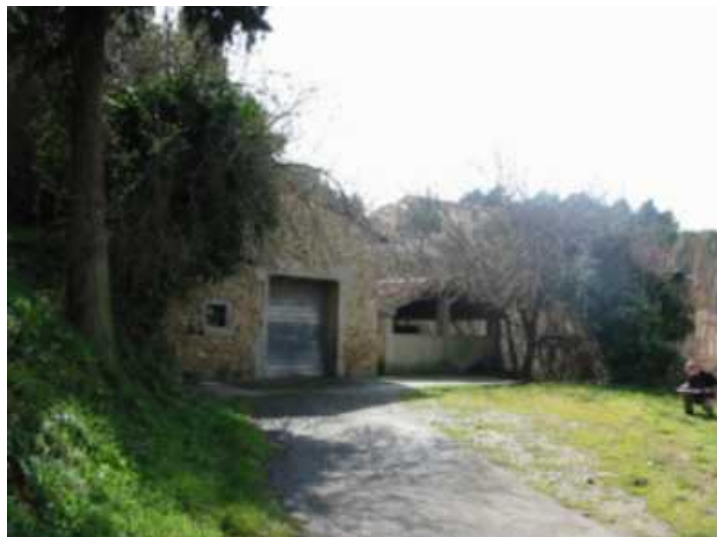
Stato di conservazione: Cattivo, dissesti strutturali e degrado delle finiture

Due annessi ad un solo piano fuori terra di proprietà comunale, uno con paramenti murari lasciati in pietra a vista originariamente ricovero per gli animali, l'altro intonacato.

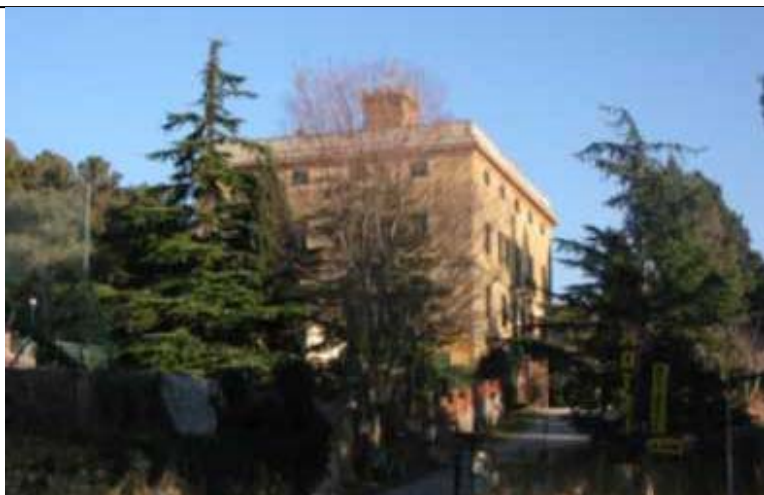
Stato di conservazione: Buono, nessun degrado

Villa isolata costituita da un unico corpo compatto su 4 piani fuori terra con copertura a falde di tipo tradizionale sormontata da torretta merlata, presenza di corpo scale esterno a più rampe dritte e scala interna ad anima. I paramenti murari sono intonacati con fasce decorative marcapiano, mensol e bugnati angolari, gronda sporgente in materiali tradizionali con decorazioni, allineamento e mantenimento di tutte le aperture originarie con tutti gli infissi di tipo tradizionale e al piano terra sono presenti portoni in legno. Il sottotetto è abitato ed il seminterrato è adibito a spazio di supporto per l'attività ricettiva. La Villa risulta sostanzialmente integra nella sua consistenza tipologica e architettonica sono presenti superfetazioni quali tettoie tamponate con vetrate ma nel complesso mantiene tutti i caratteri originari significativi a cui si aggiunge la valenza identitaria come elemento di riconoscibile nel paesaggio urbano e di riconoscibilità per la comunità.

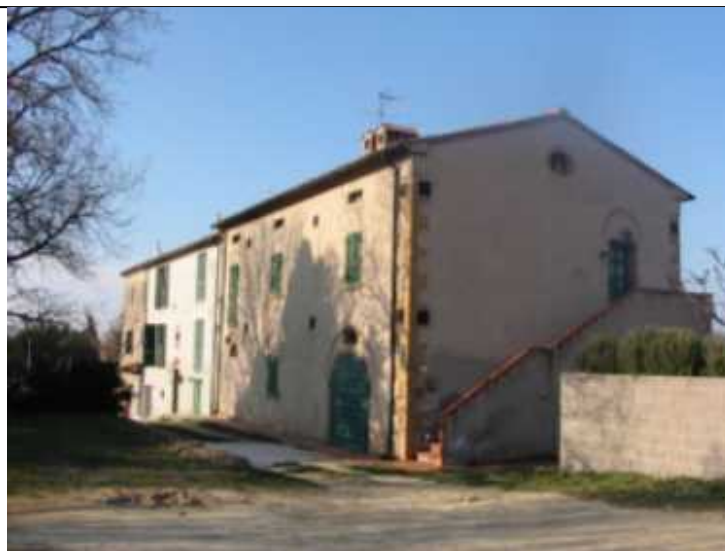
Stato di conservazione: Medio, degrado delle finiture

Complesso costituito da più unità immobiliari individualmente riconoscibili e aggregate in linea costituenti un unico corpo su tre piani fuori terra con altezze di gronda e di interpiano diverse. Il fabbricato ha sviluppo longitudinale, con coperture a doppia falda, l'accesso ai piani superiori è consentito per due unità da scala interna dritta a più rampe mentre per l'unità di testa da scala esterna parallela al fronte laterale, in facciata non presenta elementi di particolare interesse tipologico o architettonico al contrario sono presenti falsi angolari, aperture ad arco tamponate, tettoie e superfetazioni sul fronte tergale. La caratterizzazione del complesso risiede nell'impianto morfologico di origine rurale.

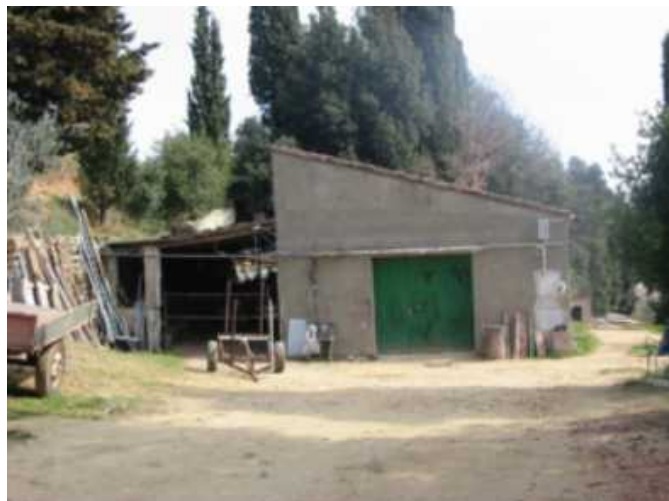
Stato di conservazione: Medio, degrado delle finiture

Annesso probabilmente edificato sulla giacitura di edificio storico preesistente di cui non conserva nessun elemento formale tipologico o architettonico. Posto su due piani fuori terra presenta copertura ad una falda inclinata.

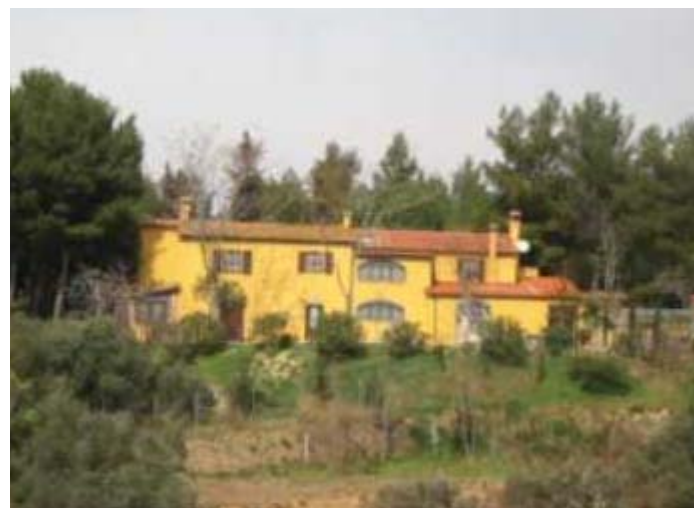
Tipo edilizio : edificio rurale ristrutturato
Datazione : presente al 1905
Uso prevalente: Residenza
Uso Piano terra: Residenza
Note : box accessori di pertinenza
Stato di conservazione: Buono, nessun degrado

Fabbricato costituito da tre corpi aggregati longitudinalmente su due piani fuori terra con altezza di gronda diverse.

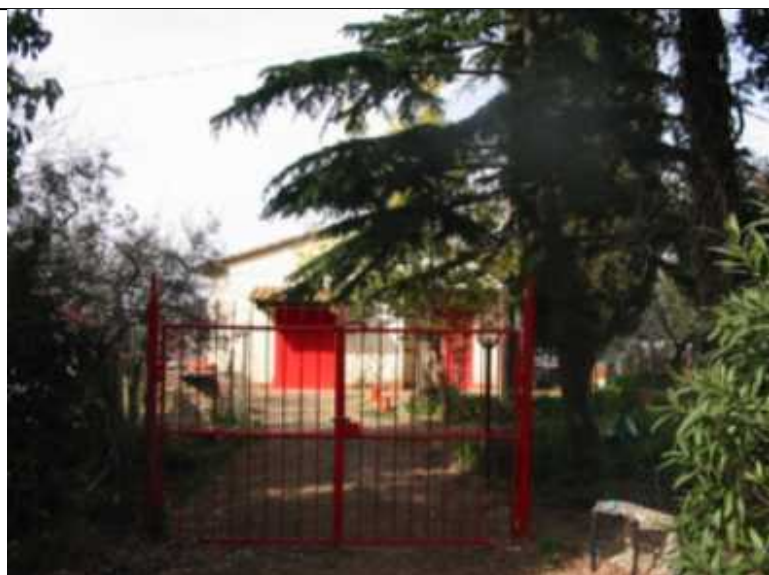
Tipo edilizio : fabbricato basso
Datazione : presente al 1821
Uso prevalente: Seconda casa
Note : box accessori di pertinenza
Stato di conservazione: Buono, nessun degrado

Fabbricato costituito da un unico corpo rettangolare ad un piano fuori terra, loggiato con colonna in laterizi a faccia vista e tettoia sul fronte sud principale, copertura a capanna a due falde inclinate.
 Il fabbricato di impianto storico risulta fortemente alterato dai lavori effettuati e non conserva elementi tipologici e architettonici originari né in copertura né in facciata.

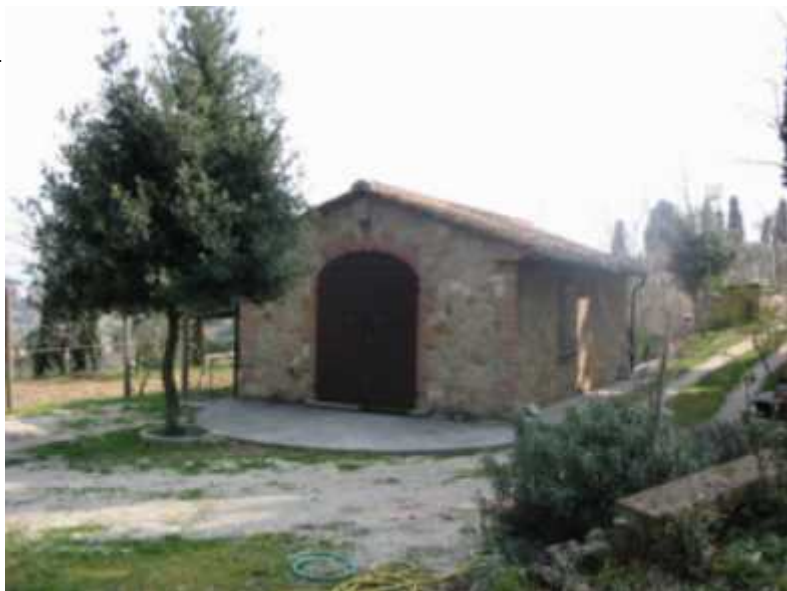
Stato di conservazione: Buono, nessun degrado

Annesso recentemente ristrutturato ad un piano fuori terra con copertura a capanna a due falde inclinate con manto in coppi e tegole, paramenti murari in pietra a vista parzialmente ricostruiti, angolari e cornici alle finestre in laterizio a vista. Il fronte principale è quasi totalmente occupato dal portone in legno di accesso con apertura con arco ribassato.
