PIANO OPERATIVO

ALLEGATO A3

Schedatura del Patrimonio edilizio esistente extraurbano

Febbraio 2020

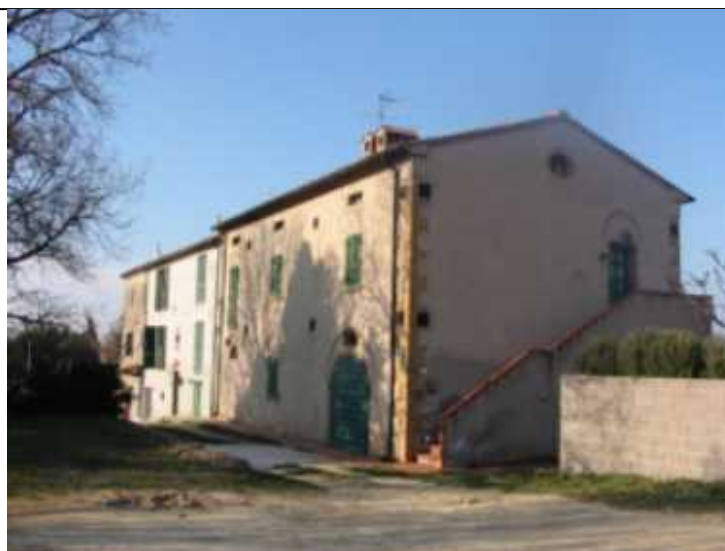
Stato di conservazione: Medio, degrado delle finiture

Complesso costituito da più unità immobiliari individualmente riconoscibili e aggregate in linea costituenti un unico corpo su tre piani fuori terra con altezze di gronda e di interpiano diverse. Il fabbricato ha sviluppo longitudinale, con coperture a doppia falda, l'accesso ai piani superiori è consentito per due unità da scala interna dritta a più rampe mentre per l'unità di testa da scala esterna parallela al fronte laterale, in facciata non presenta elementi di particolare interesse tipologico o architettonico al contrario sono presenti falsi angolari, aperture ad arco tamponate, tettoie e superfetazioni sul fronte tergale. La caratterizzazione del complesso risiede nell'impianto morfologico di origine rurale.

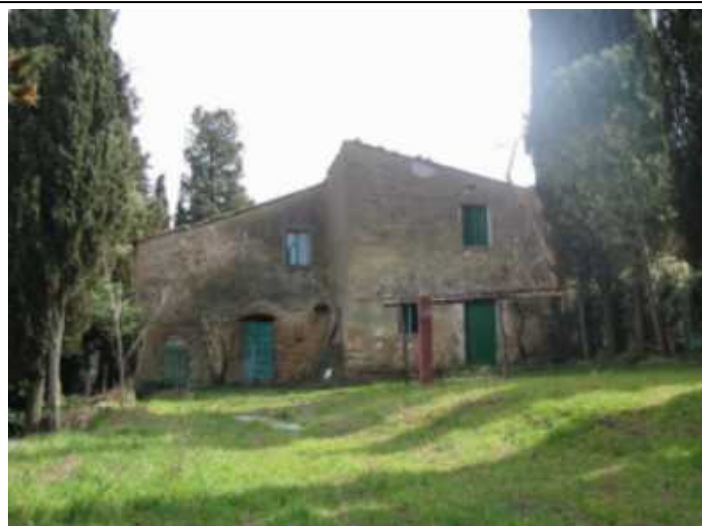
*Stato di
 conservazione:* Cattivo, dissesti
 strutturali e degrado

Edificio rurale isolato su due piani fuori terra, con il piano primo a tetto, posto su terreno in leggero declivio senza sfalsamento dei piani di fabbrica. Il fabbricato è composto da due corpi fra loro perpendicolari a formare una L, la copertura è a capanna a due falde inclinate con manto in coppi e tegole, l'accesso al piano superiore è consentito da scala interna. Il fronte sud è posto sul filo strada, i paramenti murari sono ad intonaco anche se fortemente degradato, il fronte ovest presenta porte al piano terra ad arco a tutto sesto con e senza rosta, è presente una tettoia. Il fabbricato se pur in stato di degrado conserva caratteristiche formali originarie quali l'allineamento e la dimensione delle aperture, gli infissi arretrati rispetto alla muratura perimetrale, la copertura e il rapporto con il contesto, la sua caratterizzazione risiede nell'unità e nel mantenimento dei caratteri di ruralità originari del podere.

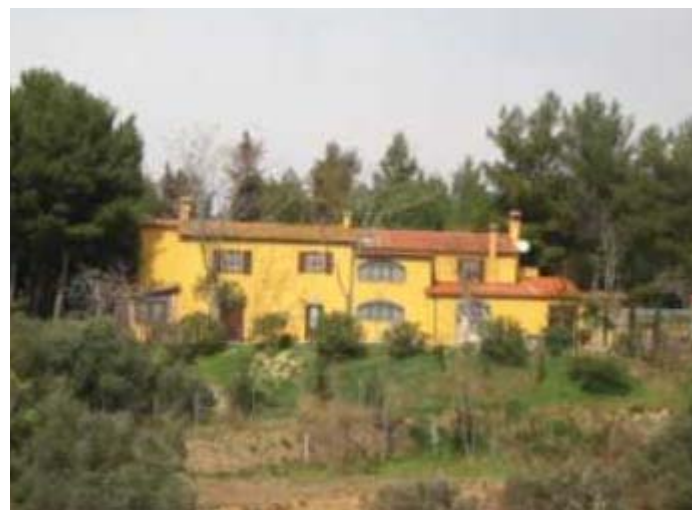
Tipo edilizio : edificio rurale ristrutturato
Datazione : presente al 1905
Uso prevalente: Residenza
Uso Piano terra: Residenza
Note : box accessori di pertinenza
Stato di conservazione: Buono, nessun degrado

Fabbricato costituito da tre corpi aggregati longitudinalmente su due piani fuori terra con altezza di gronda diverse.

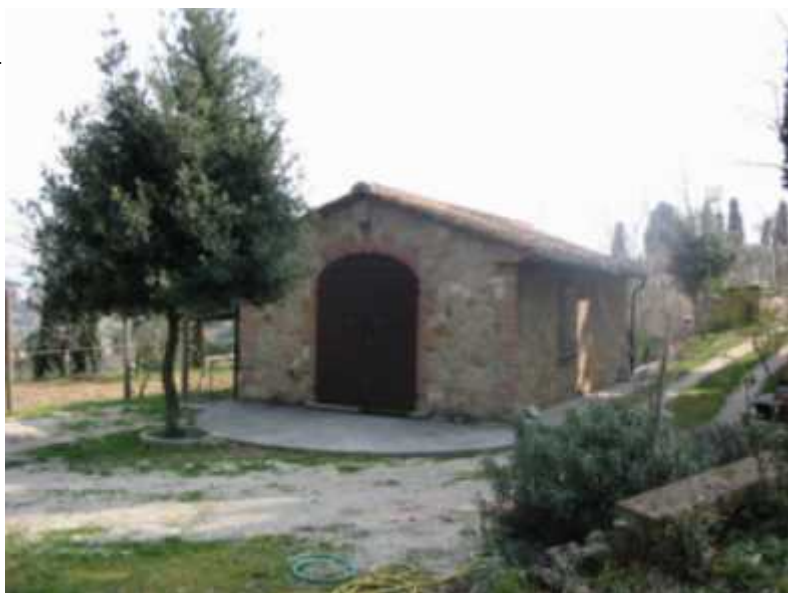
Stato di conservazione: Buono,
 nessun degrado

Annesso recentemente ristrutturato ad un piano fuori terra con copertura a capanna a due falde inclinate con manto in coppi e tegole, paramenti murari in pietra a vista parzialmente ricostruiti, angolari e cornici alle finestre in laterizio a vista. Il fronte principale è quasi totalmente occupato dal portone in legno di accesso con apertura con arco ribassato.

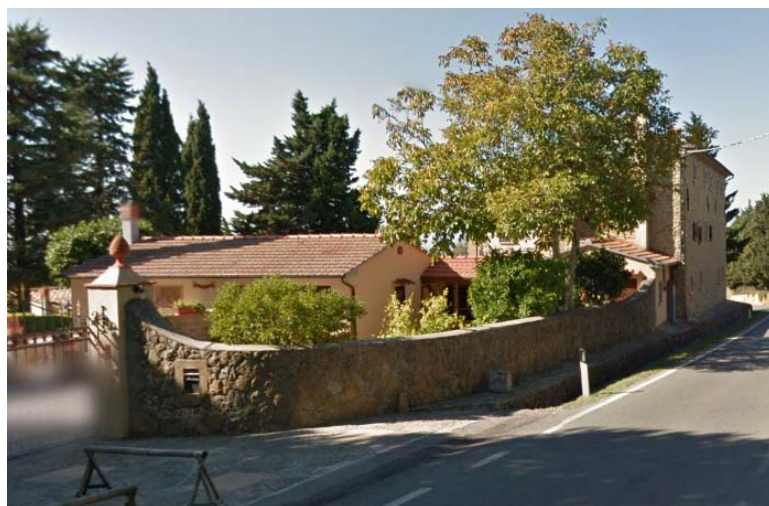
Stato di conservazione: Buono, nessun degrado

Complesso costituito da più corpi e fabbricati fra cui volumi secondari , box auto e loggiati di epoca successiva. I fabbricati storici sono un edificio rurale a due piani a sviluppo longitudinale posto fronte strada ed un fabbricato basso posto perpendicolarmente al primo all'interno della pertinenza entrambi ad uso residenziale.

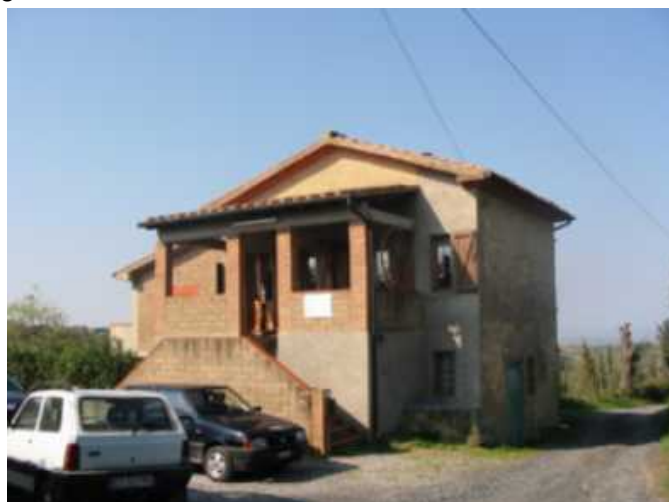
Stato di conservazione: Buono, nessun degrado

Edificio rurale costituito originariamente da un solo coro compatto quadrangolare su due piani fuori terra con copertura a capanna, a questo è stato annesso sul lato est un portico con corpo scala al piano primo in muratura in laterizio a faccia vista e un ampliamento sul lato sud sempre in corrispondenza del piano primo sorretto da piloti in cemento armato al piano terra a creare un loggiato. L'edificio originario risulta fortemente alterato da tali interventi.

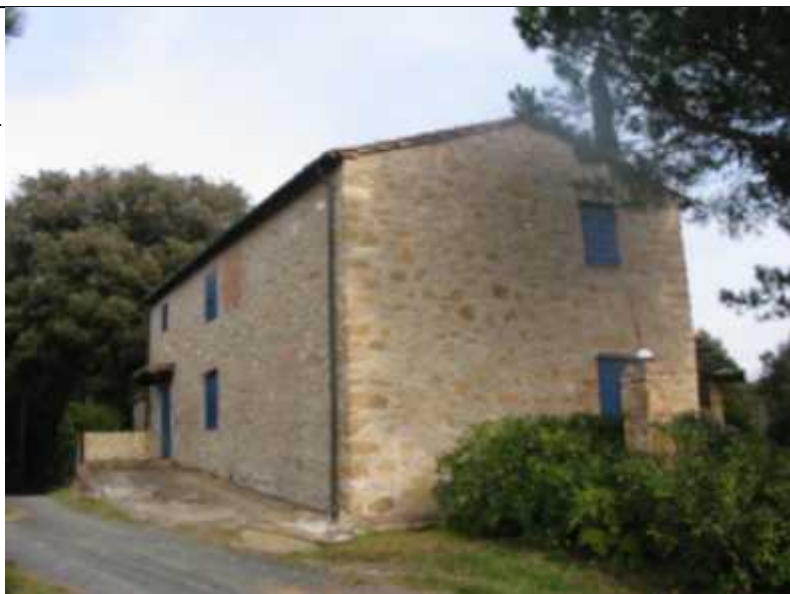
Stato di conservazione: Buono, nessun degrado

Edificio rurale, isolato, con il prospetto nord ovest lungo strada, costituito da un solo corpo compatto longitudinale, si sviluppa su due piani fuori terra ed è posto su terreno piano senza sfalsamento dei piani di fabbrica.

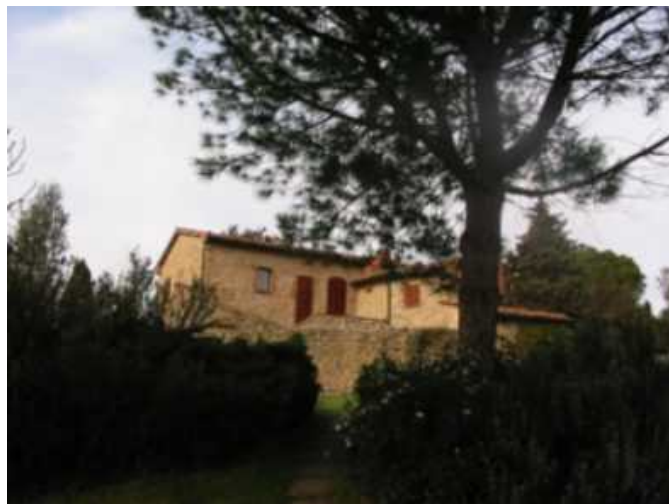
Stato di conservazione: Buono, nessun degrado

Complesso costituito dal fabbricato principale, un annesso e un capannone della stessa epoca costruttiva. Il fabbricato principale è composto da due corpi su due piani fra loro perpendicolari ed entrambi con copertura a capanna a due falde inclinate con altezza in gronda diversa. Il piano superiore è raggiungibile da scala esterna a una rampa parallela al fronte sud a cui si giustappone un corpo a terrazza. Si aggiungono poi due corpi ad un piano ed un porticato. L'edificio, se pur con qualche alterazione nelle aperture e con l'inserimento di volumi e superfetazioni, conserva molti dei caratteri testimoniali dell'impianto quali: forma e dimensione delle aperture, tipologia di copertura, paramenti murari lasciati a vista e l'alternarsi composto dei pieni e dei vuoti.

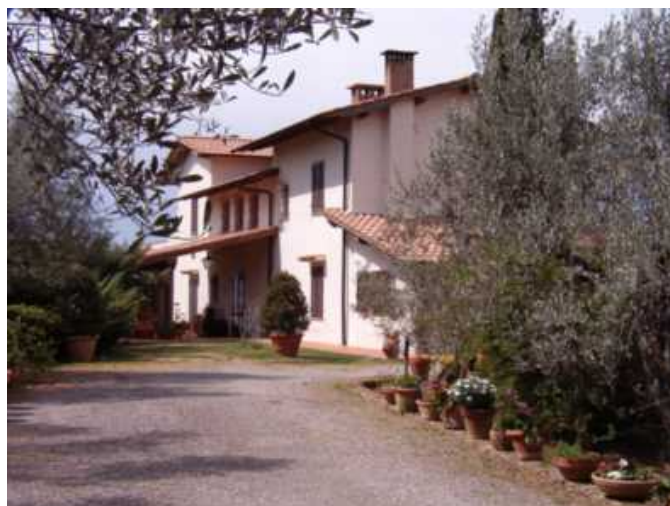
*Stato di
 conservazione:* Buono, nessun degrado

Edificio costituito da più corpi aggregati in linea con tipologie diverse villino, fabbricato basso e stecca a cui si aggiunge in coda un annesso di recente costruzione ad un piano costituente al piano primo terrazza. I corpi coevi sono tutti su due piani posti su terreno

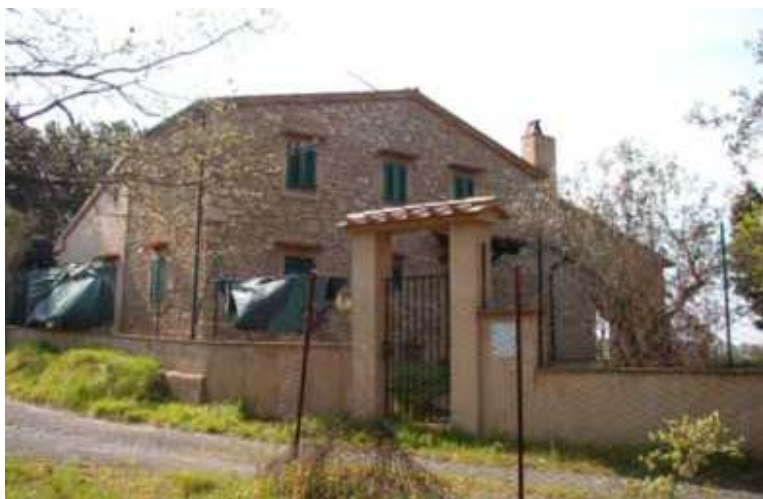
Stato di conservazione: Buono, nessun degrado

Edificio costituito da un corpo principale su due piani fuori terra, copertura a capanna a due falde inclinate e paramenti murari in pietra a vista con cornici alle aperture . A questo si affianca in adiacenza un secondo corpo ad un piano oltre il sottotetto con copertura ad una sola falda inclinata intonacato e seppur di impianto storico fortemente alterato. L'edificio non ha elementi architettonici di interesse.

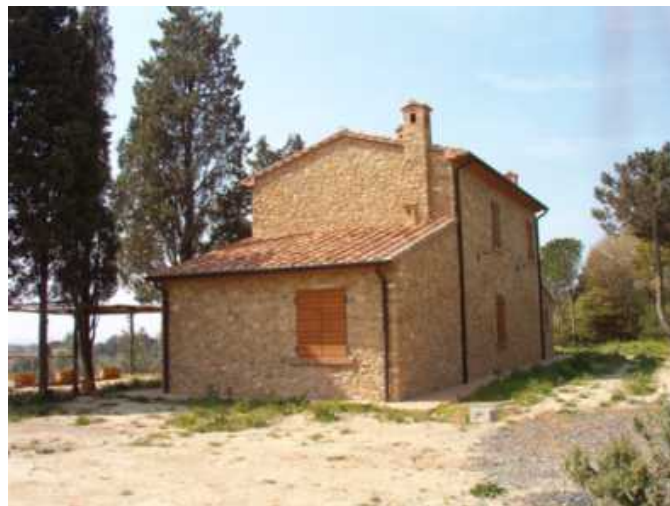
Stato di conservazione: Buono, nessun degrado

Edificio totalmente ricostruito sulla giacitura del preesistente fabbricato storico di cui rimanevano solo due alzate senza la copertura. L'edificio ricostruito, se pur con tipologia e materiali adeguati al contesto, non può essere considerato storico.

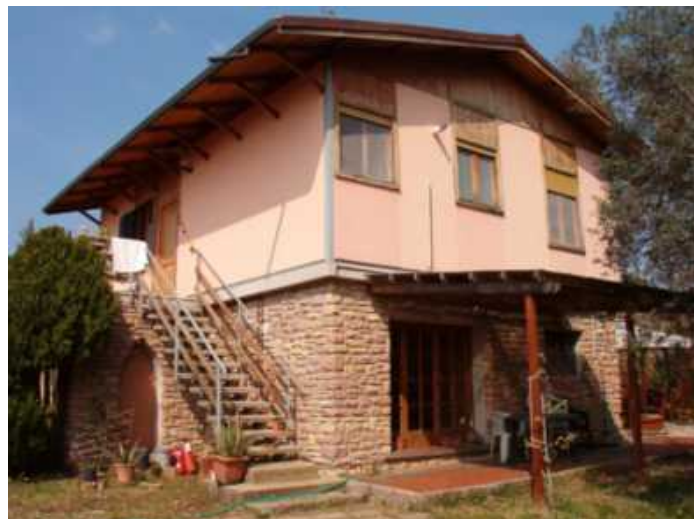
Stato di conservazione: Buono, nessun degrado

Villino su due piani fuori terra posto su terreno piano senza sfalsamento dei piani di fabbrica su due piani fuori terra, accesso al piano superiore tramite scala esterna ad una rampa parallela al fronte ovest, copertura a capanna a due falde inclinate, il fabbricato il cui impianto risulta di epoca leopoldina appare fortemente alterato dagli interventi e non presenta elementi tipologici e architettonici caratterizzanti.

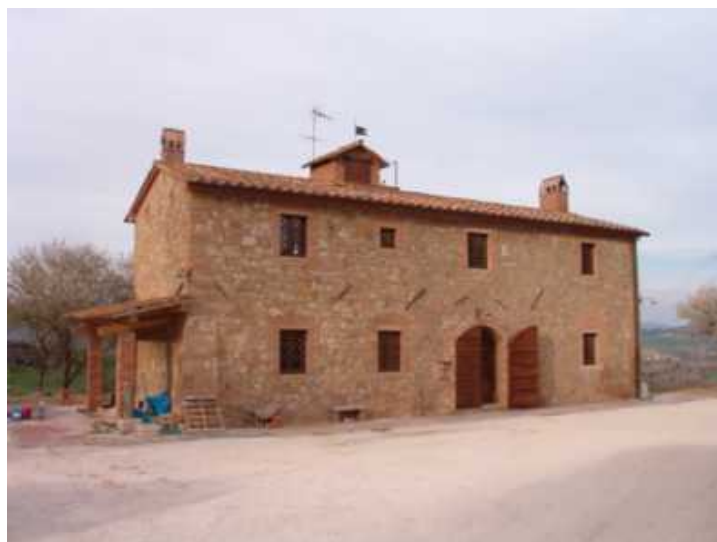
Tipo edilizio : Edificio rurale ristrutturato
Datazione : presente al 1821
Uso prevalente: residenza
Stato di conservazione: Buono, nessun degrado

Edificio rurale, podere, costituito da un solo corpo compatto a sviluppo longitudinale, su due piani fuori terra posto su terreno piano senza sfalsamento dei piani di fabbrica. La copertura è a doppia falda e l'accesso al piano superiore è consentito tramite scala interna. La recente ristrutturazione ha riportato a vista

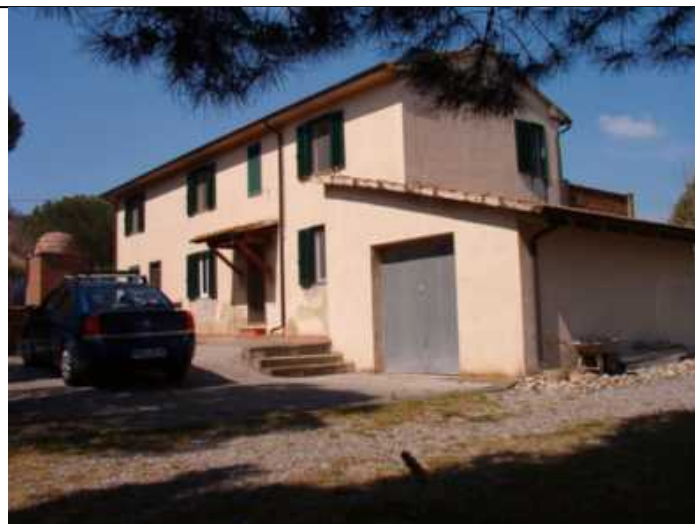
*Stato di
 conservazione:* Buono, nessun degrado

Edificio rurale in congruente ristrutturato costituito da un corpo longitudinale su due piani fuori terra, posto su terreno piano senza sfalsamento dei piani di fabbrica, con copertura a capanna a due falde inclinate, a questo si affianca sul fronte est un annesso ad uso box auto coevo ad un piano e sul fronte nord un corpo costituente terrazza al piano primo.

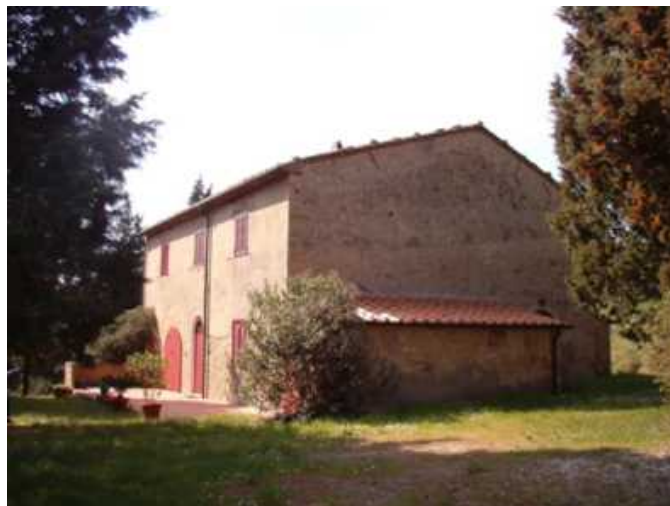
Stato di conservazione: Buono, nessun degrado

Edificio rurale, podere, costituito da un solo corpo corpo compatto con sviluppo longitudinale, si sviluppa su due piani fuori terra ed è posto su terreno piano senza sfalsamento dei piani di fabbrica. La copertura è a doppia falda e l'accesso al piano superiore è consentito tramite scala interna, i paramenti murari sono intonacati.

Sono presenti annessi in adiacenza all'edificio sui prospetti nord e sud. Al piano terra è presente il vano carraia che è stato chiuso con cornice in laterizi a vista, la porta di ingresso è dotata di arco a tutto sesto con rosta, sono presenti elementi di oscuramento esterno alle aperture di entrambi i piani.
